Asbestinventarisatetest

Nieuwpoortsesteenweg 569/0304, 8400 Oostende

Attestnummer : 20240307-000205.000

Uitgegeven op : 07.03.2024

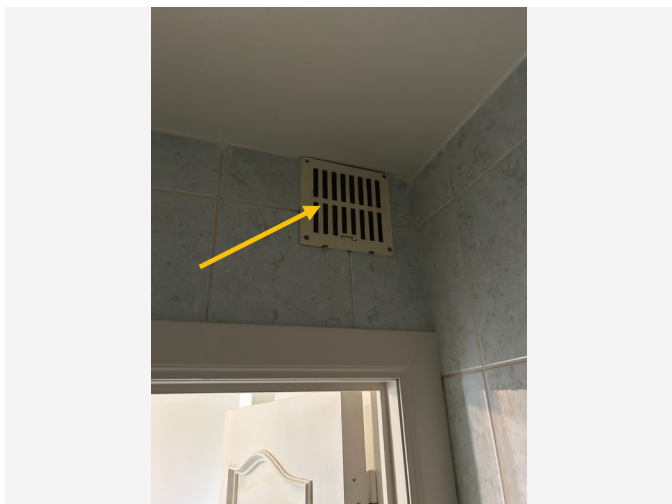
In het toilet en de badkamer zijn er ventilatioeroosters aanwezig. Deze zijn niet verdacht. Wat er achter deze roosters zit, kan niet worden vastgesteld zonder destructief te werk te gaan.

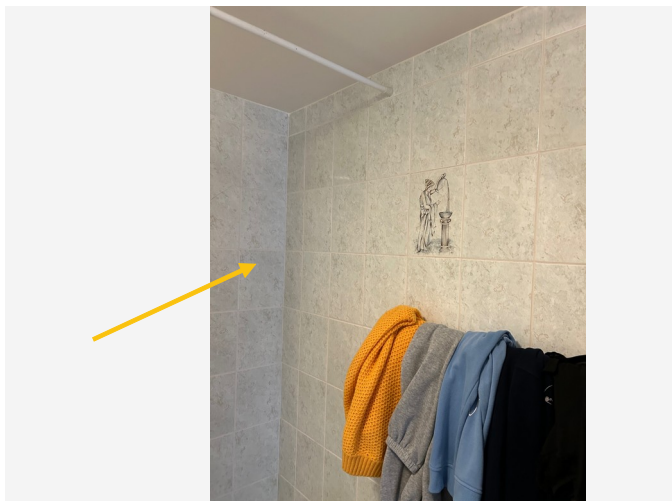
Fiche 2: Faiencetegels op de muur wc, keuken en badkamer

In de keuken, het toilet en de badkamer zijn de muren betegeld met faiencetegels. Deze tegels zijn in goede staat en niet beschadigd. Wat er achter deze tegels zit, kan niet worden onderzocht zonder destructief te werk te gaan.

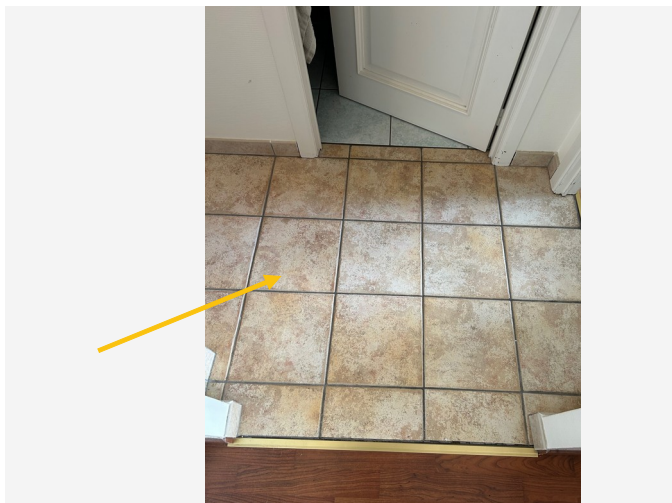
Fiche 3: Keramische tegels op de vloer keuken en inkom

In de keuken, de berging, de inkomhal, het toilet en de badkamer zijn er keramische tegels op de vloer aanwezig. Deze zijn niet verdacht. Wat er onder deze tegels aanwezig is, kan niet worden onderzocht zonder destructief te werk te gaan.

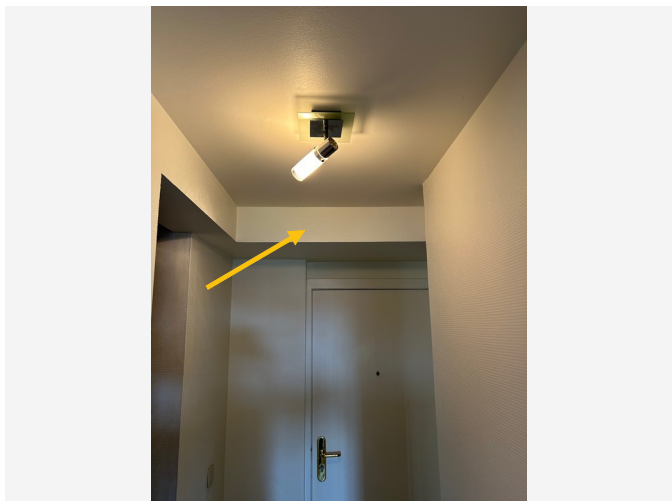
Fiche 4: Holle ruimte / vals plafond in berging en inkom

In de inkomhal en berging, is er een verlaagd vals plafond met vermoedelijk buizen en leidingen in. Wat er in deze ruimte zit, kan niet worden vastgesteld zonder destructief te werk te gaan.

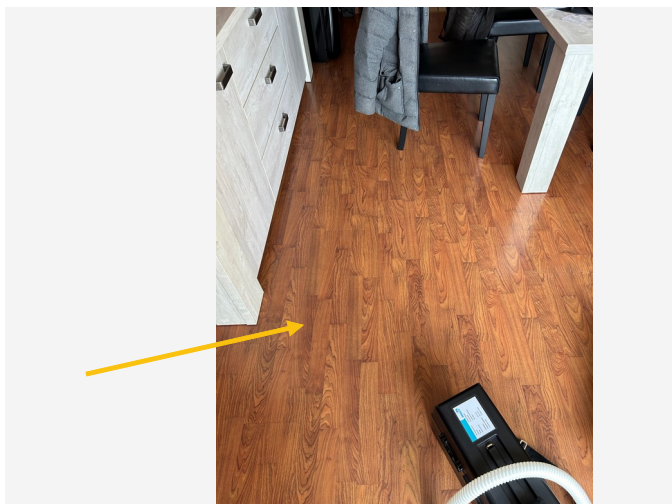
In de living en de slaapkamer is een laminaatvloer aanwezig. Deze is niet verdacht. Wat er onder deze vloer aanwezig is, kan niet worden onderzocht zonder destructief te werk te gaan.

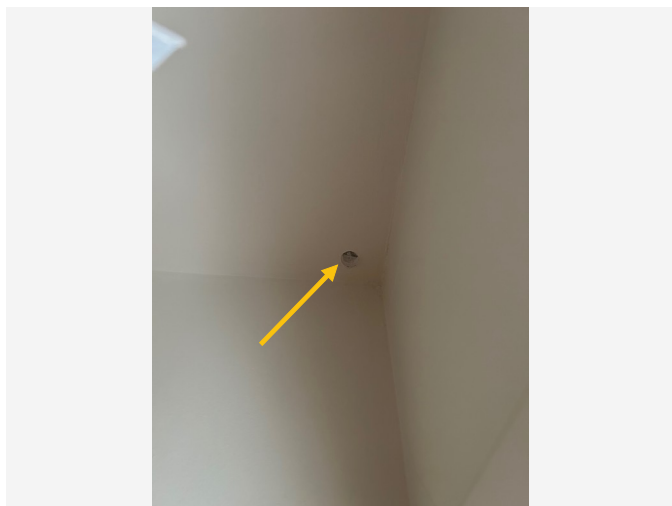
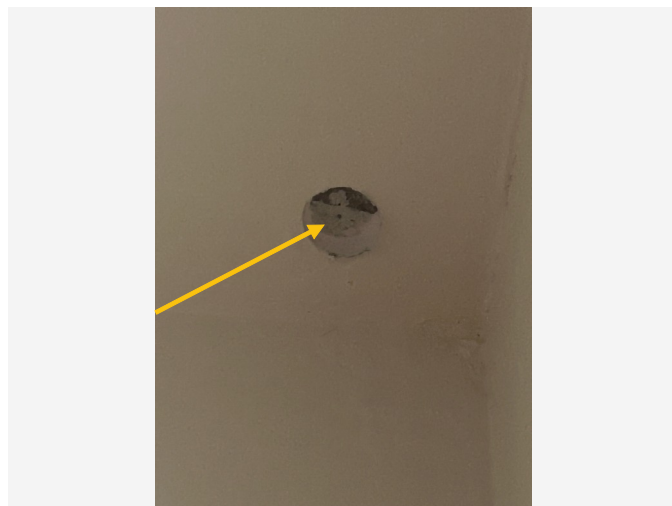
Geen asbest

#	Type	Referentie	Resultaat
6.1	Mengmonster	Nieuw ST2	Geen asbest

Beschrijving	Pleisterwerk plafond
Omgeving	Binnen
Primaire drager	Plafond

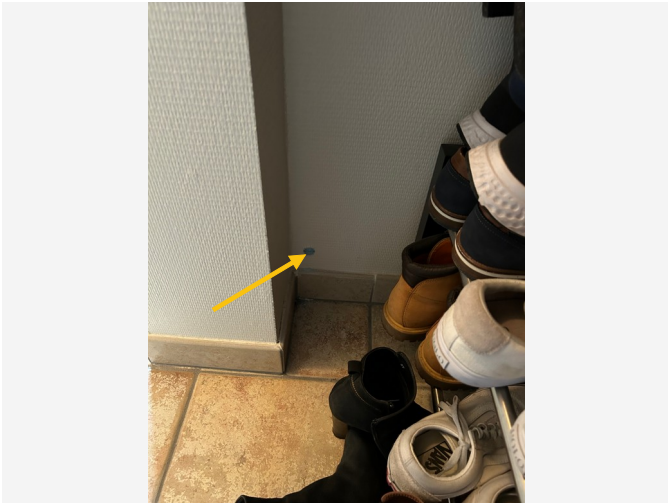
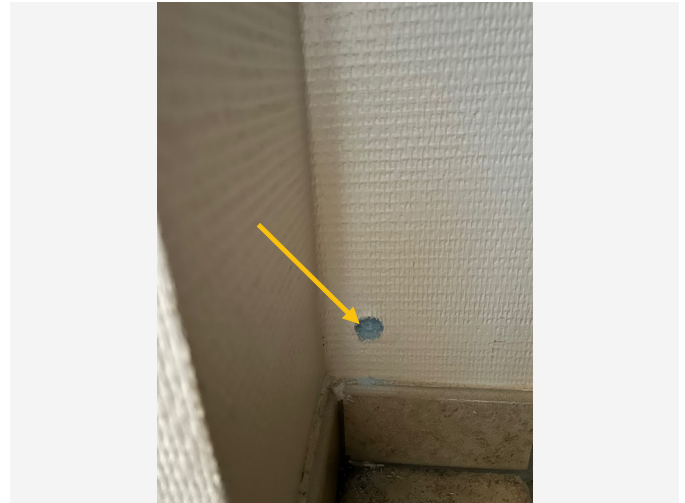
Geen asbest

#	Type	Referentie	Resultaat
7.1	Mengmonster	NIEUW ST1	Geen asbest

Beschrijving	Pleisterwerk muren
Omgeving	Binnen
Primaire drager	Binnenwand

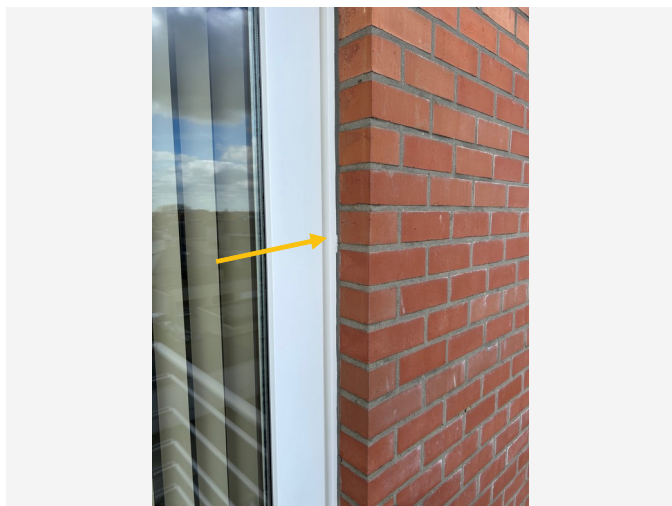
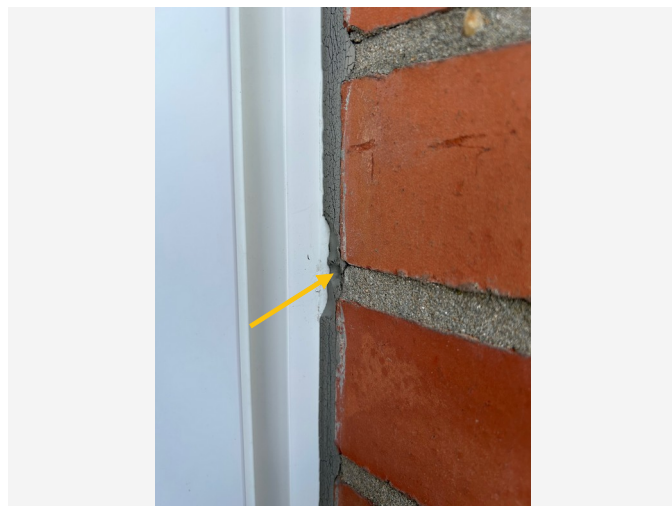
Geen asbest

#	Type	Referentie	Resultaat
8.1	Puntmonster	NIEUW ST3	Geen asbest

Beschrijving	Mastiek aan de ramen
Omgeving	Binnen
Primaire drager	Wandopening verticaal (raam, deur, ...)
Bindmiddel van materiaal	Kitten, mastiek, pasta
