Asbestinventarisatetest

Sint-Jorisstraat 22, 8400 Oostende

Attestnummer : 20240228-000216.000

Uitgegeven op : 28.02.2024

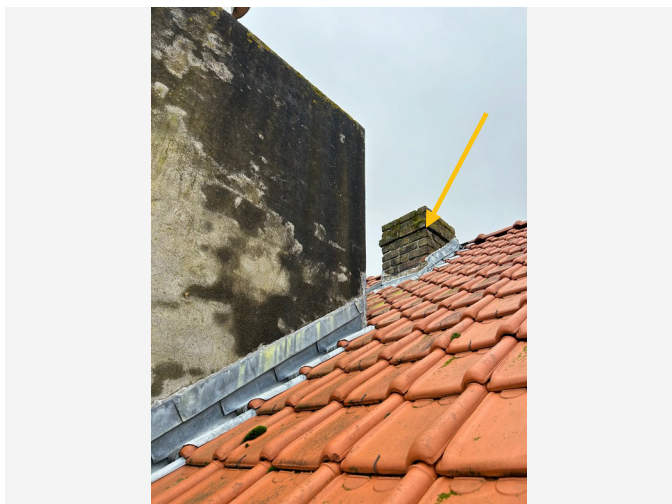
Situeringsfoto

Tijdelijke beperking

Reden: Er is geen volledige risicobeoordeling mogelijk

Uitleg van de asbestdeskundige: Er zijn 2 schouwen zichtbaar op het dak. Deze schouwen zijn niet verdacht. Wat er in deze schouwen zit, kan niet worden onderzocht op een veilige manier. Er kunnen hier mogelijk asbestverdachte materialen aanwezig zijn in de schoorsteen.

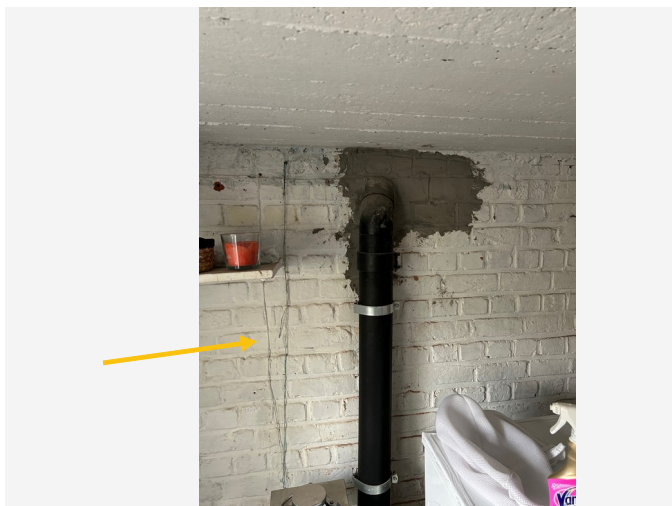
Situeringfoto

Permanente beperking

Reden: Er is geen volledige risicobeoordeling mogelijk

Uitleg van de asbestdeskundige: Onder de keuken is er een ruimte aanwezig. Deze ruimte is niet inspecteerbaar. Er is geen toegang mogelijk (geen raam, opening of deur).

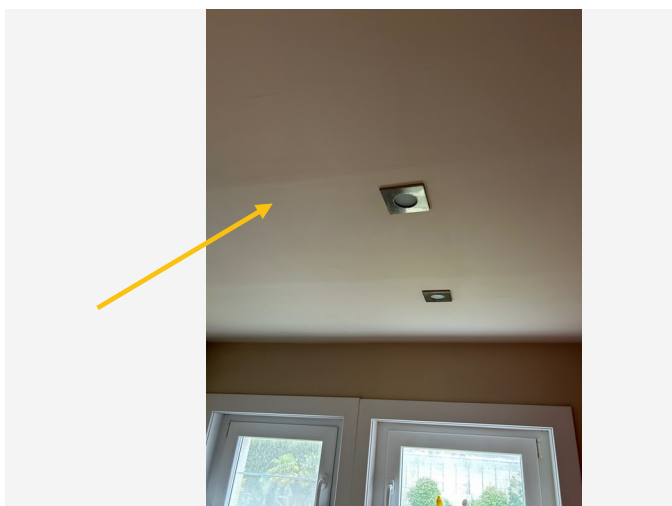
Er zijn valse plafonds aanwezig in bepaalde ruimtes. Wat er onder deze plafonds zit, kan niet worden vastgesteld zonder destructief te werk te gaan.

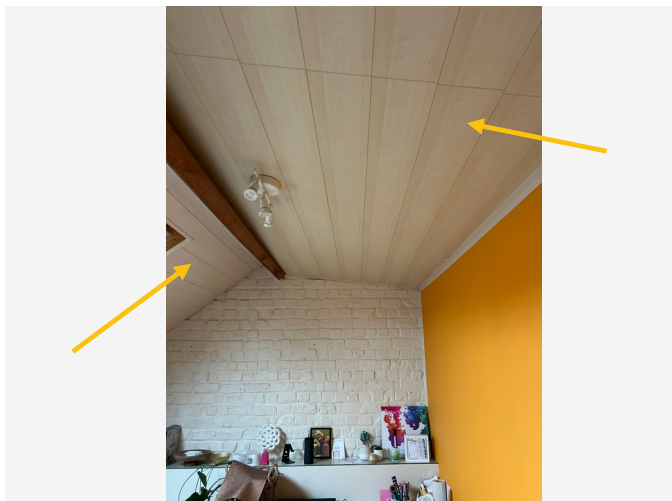
Fiche 4: Houten planchetten aan plafond zolderverdieping

Op de zolderverdieping en de living zijn de plafonds afgewerkt met planchetten. Deze zijn niet verdacht. Wat er onder deze planchetten zit, kan niet worden vastgesteld zonder destructief te werk te gaan.

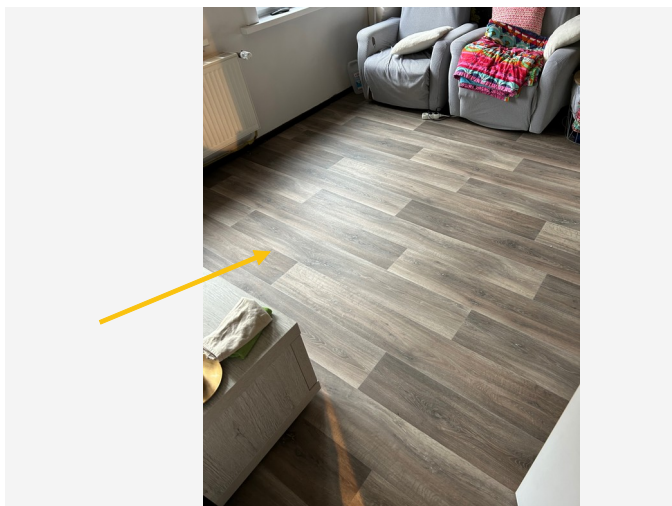
Er is in de living, op zolder en op de eerste verdieping in de nachthal en slaapkamers een vinylvloer aanwezig. Deze vloer is niet verdacht. Onder de vloer zijn er houten planken aanwezig op de zolderverdieping.

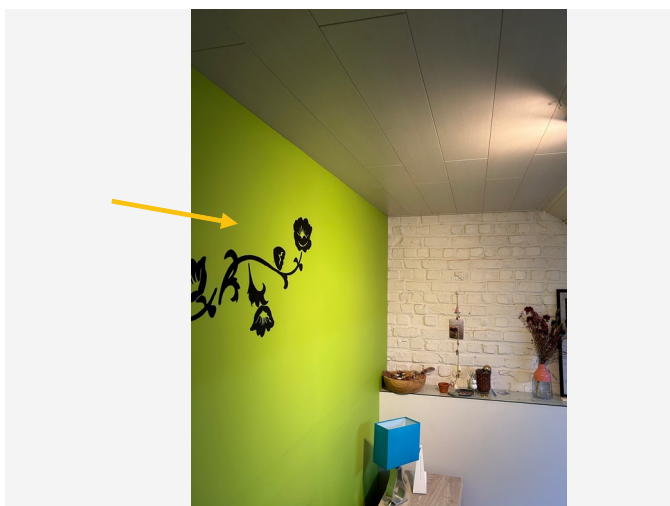
Op de zolder zijn er 2 kamers aanwezig. De scheidingswand is een valse wand in gyproc. Deze wanden zijn niet verdacht.

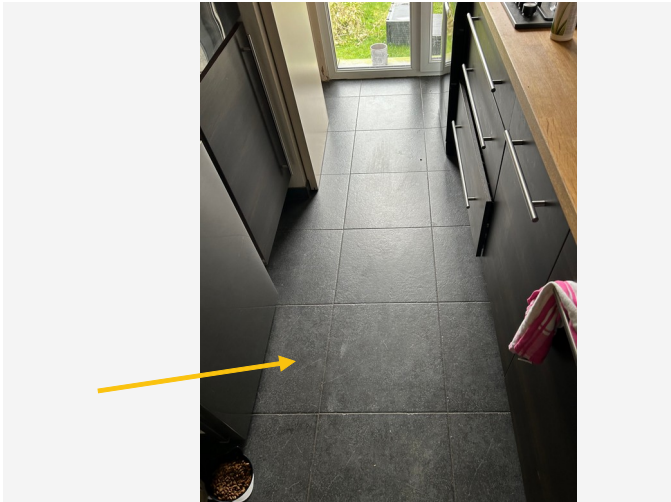
Fiche 7: Tegels op de vloer inkom, keuken en badkamer

In de inkomhal, keuken, toilet (gelijkvloers), badkamer zijn er tegels op de vloer aanwezig. Deze zijn niet verdacht. Wat er onder deze tegels aanwezig is, kan niet worden vastgesteld zonder destructief te werk te gaan.

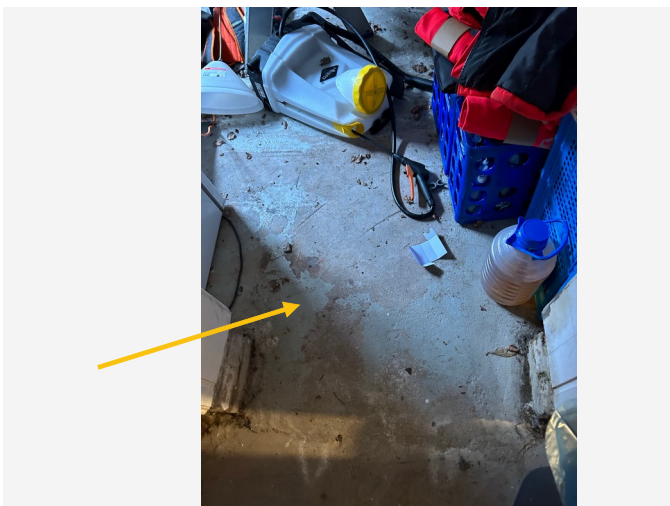
De vloer in de garage/kelder is van beton. Deze is niet verdacht.

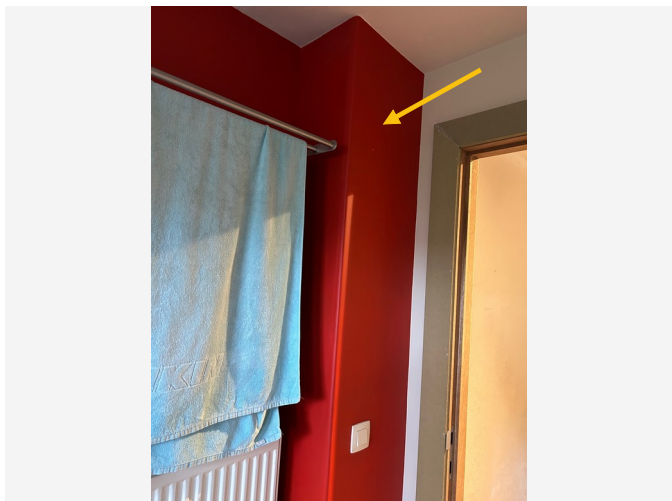
Fiche 9: Holle ruimte met mogelijks nutsvoorzieningen in

In de keuken, living en de badkamer is er een holle ruimte aanwezig. Hierin lopen er vermoedelijk nutsvoorzieningen. Deze holtes konden niet onderzocht worden zonder destructief te werk te gaan.

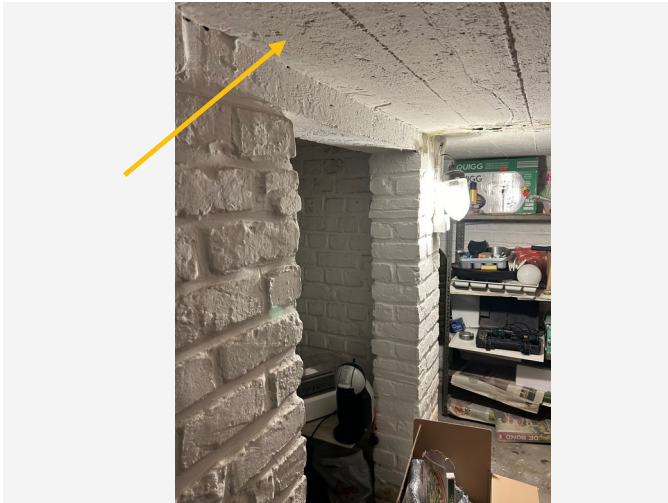
Een deel van het plafond in de garage bestaat uit ruwe beton. Dit is niet verdacht.

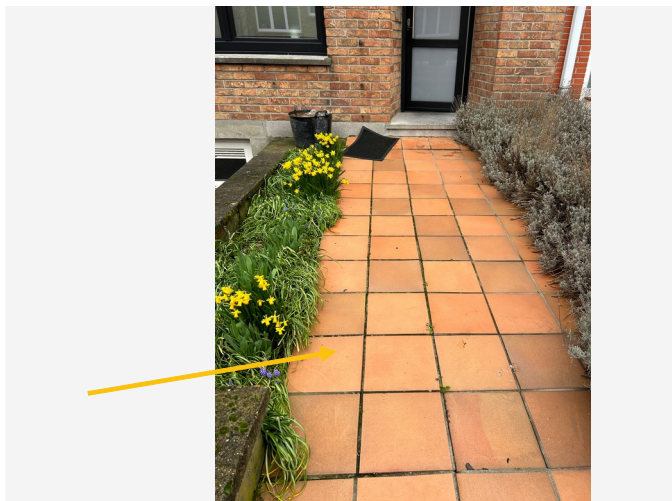
Fiche 11: Terrastegels achteraan en vooraan de woning

Er is achteraan een terras en vooraan een wandelpad (trap) naar de voordeur. Deze zijn beiden niet verdacht. Wat er onder deze tegels zit, kan niet worden vastgesteld zonder destructief te werk te gaan.

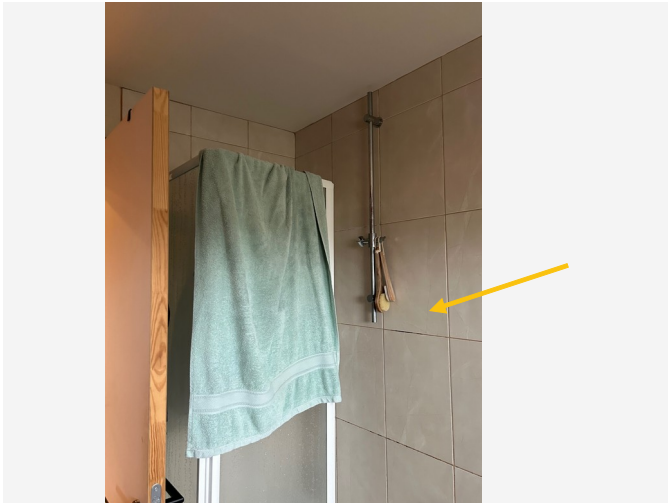
In de keuken en badkamer zijn er faiencetegels op de muur aanwezig. Deze zijn niet verdacht. Wat er achter deze tegels zit, kan niet worden vastgesteld zonder destructief te werk te gaan.

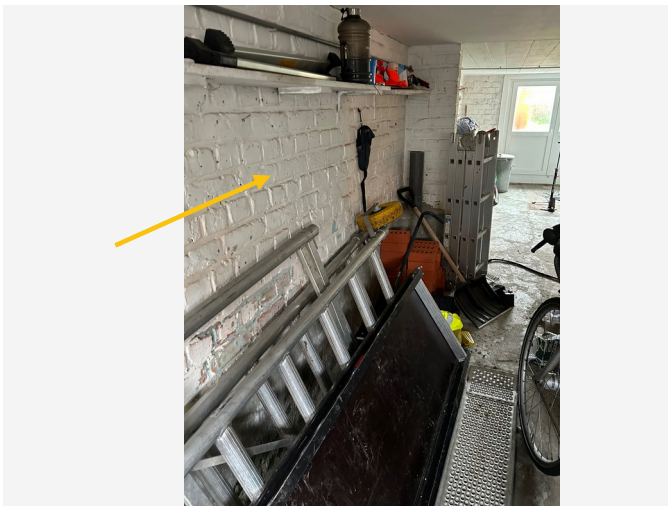
ER zijn in de kelder/garage een aantal muren die niet zijn bepleisterd. Er is enkel de ruwe baksteen. Dit is ook het geval op zolder met de muren aangrenzend aan de burens.

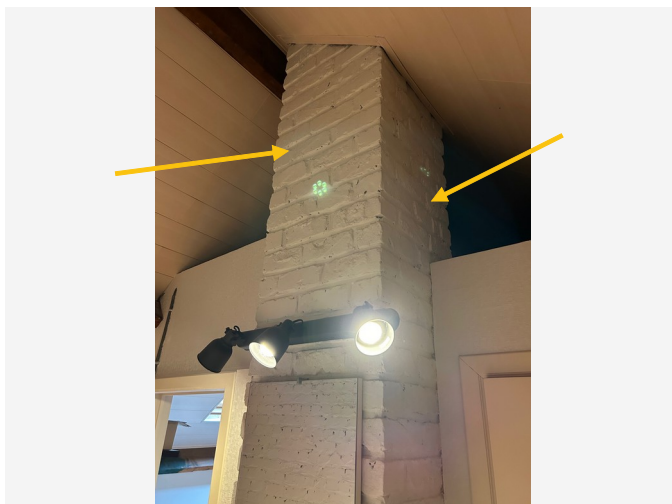
Er zijn 2 schouwmantels in baksteen zichtbaar op de zolderverdieping. Deze zijn niet verdacht. Wat er in deze schouwmantels zit, kan niet worden vastgesteld zonder destructief te werk te gaan.

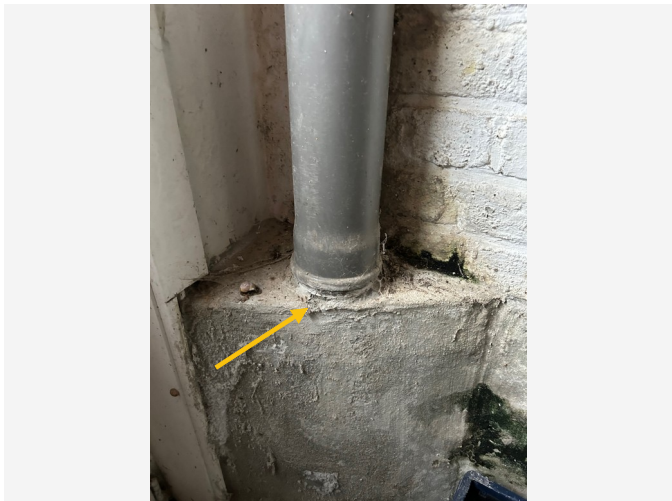
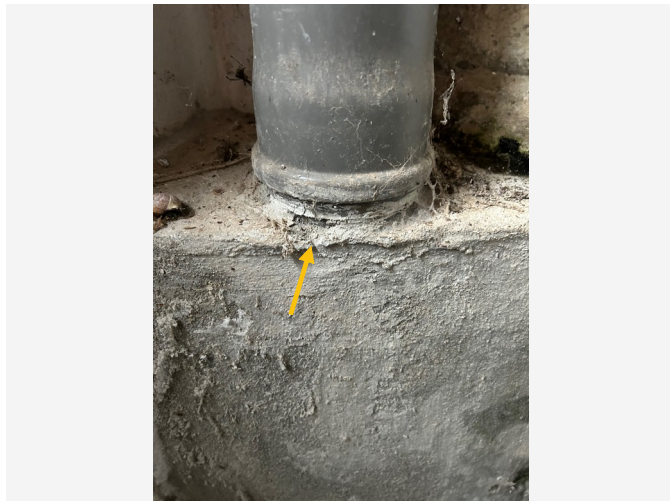
Fiche 15: Cementering muren binnen en buiten en oprit

Geen asbest

#	Type	Referentie	Resultaat
15.1	Mengmonster	JORIS ST5	Geen asbest

Primaire drager	Wand buitenschil
Bindmiddel van materiaal	Cement
Gebondenheid op basis van bindmiddel	Hecht
Hoeveelheid (gewicht - aantal)	• 75,00 kg - 1 stuk
Totaal gewicht	75,00 kg
Identificatiemethode	Vaststelling met monstername
Destructieve handeling voor identificatie	Nee
Opmerking	In de garage is er op de muur ter hoogte van de vloer een cementlaag aanwezig met een hoogte van 70cm. De muur ter hoogte van de trap naar het gelijkvloers is eveneens gecementeerd. Buiten aan de garage en terras is er ook cementering van de buitenmuren.

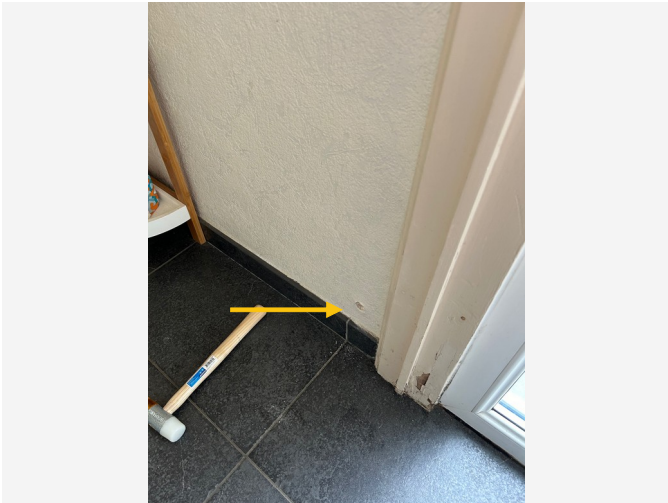
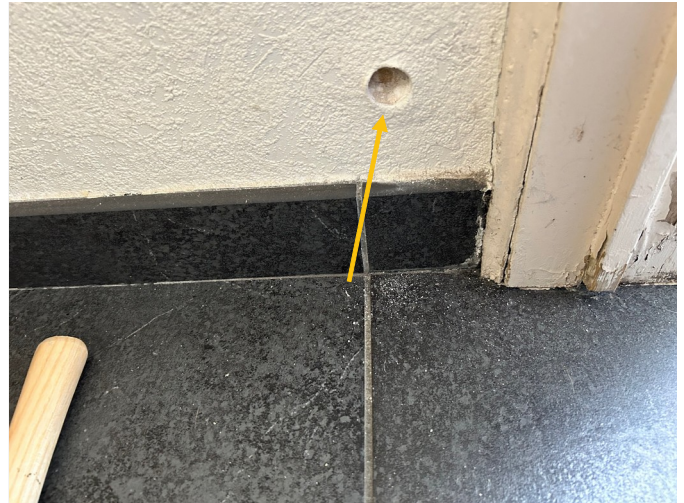
Fiche 16: Pleisterwerk muren

Geen asbest

#	Type	Referentie	Resultaat
16.1	Mengmonster	JORIS ST1	Geen asbest

Primaire drager	Binnenwand
Bindmiddel van materiaal	Gips - kalk
Gebondenheid op basis van bindmiddel	Niet-hechtgebonden
Hoeveelheid (oppervlakte - dikte - aantal)	• 165,00 m ² - 0,70 cm - 1 stuk
Totaal volume	1,155 m ³
Identificatiemethode	Vaststelling met monstername
Destructieve handeling voor identificatie	Nee
Opmerking	<ul style="list-style-type: none"> - droge ruimte: inkomhal, slaapkamer, nachthal, trappenhal (voormalige kleine kamer) bemonsterd - natte ruimte: toilet/keuken bemonsterd. - trappenhal: bemonsterd op gelijkvloers en 1e verdieping - stookruimte: de CV-ketel staat op de zolderverdieping en daar is er geen pleisterwerk aanwezig op de muren.

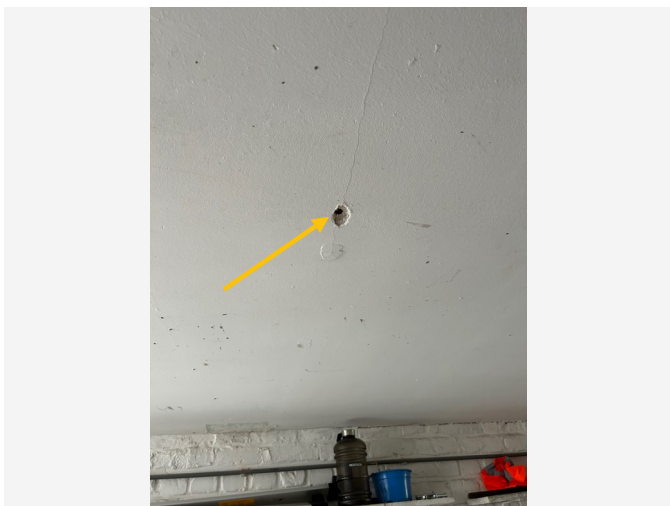
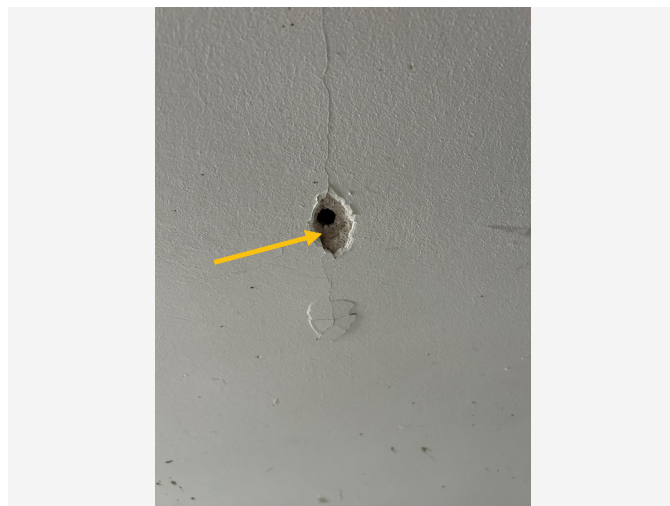
Geen asbest

#	Type	Referentie	Resultaat
17.1	Mengmonster	JORIS ST2	Geen asbest

Omgeving	Binnen
Primaire drager	Plafond
Bindmiddel van materiaal	Gips - kalk
Gebondenheid op basis van bindmiddel	Niet-hechtgebonden
Hoeveelheid (oppervlakte - dikte - aantal)	• 50,00 m ² - 0,50 cm - 1 stuk
Totaal volume	0,25 m ³
Identificatiemethode	Vaststelling met monstername
Destructieve handeling voor identificatie	Nee
Opmerking	<ul style="list-style-type: none"> - droge ruimte: garage, trap ts garage en glv, hal 1e verdiep - natte ruimte: garage (gedeelte washok) - trappenhal: bemonsterd - stookruimte: aanwezig maar geen pleisterwerk op plafond. Afgewerkt met houten planchetten.

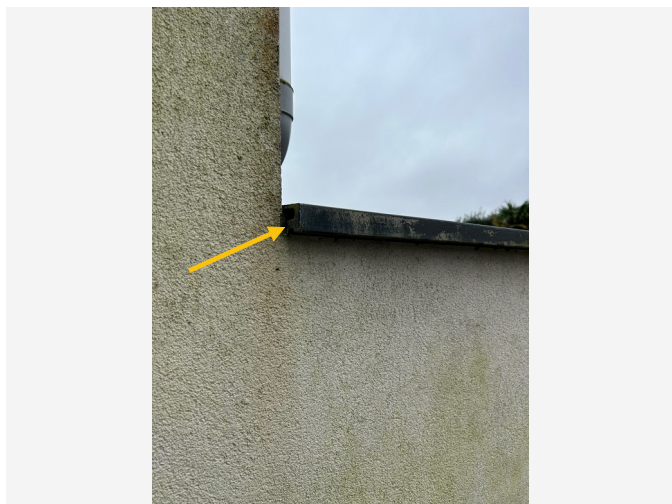
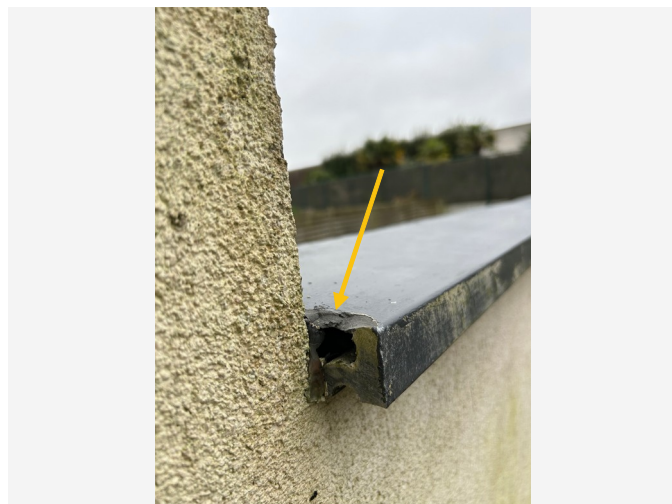
Geen asbest

#	Type	Referentie	Resultaat
18.1	Puntmonster	JORIS ST4	Geen asbest

Beschrijving	Afdeksteen scheidingsmuur buren
Omgeving	Buiten
Primaire drager	Wand vrijstaand (scheidingsmuur, ...)
Bindmiddel van materiaal	Cement

Gebondenheid op basis van bindmiddel	Hecht
Hoeveelheid (oppervlakte - dikte - aantal)	• 2,00 m ² - 0,50 cm - 1 stuk
Totaal volume	0,01 m ³
Identificatiemethode	Vaststelling met monstername
Destructieve handeling voor identificatie	Nee
Opmerking	Er is een afdeksteen op de scheidingsmuur met de burens.

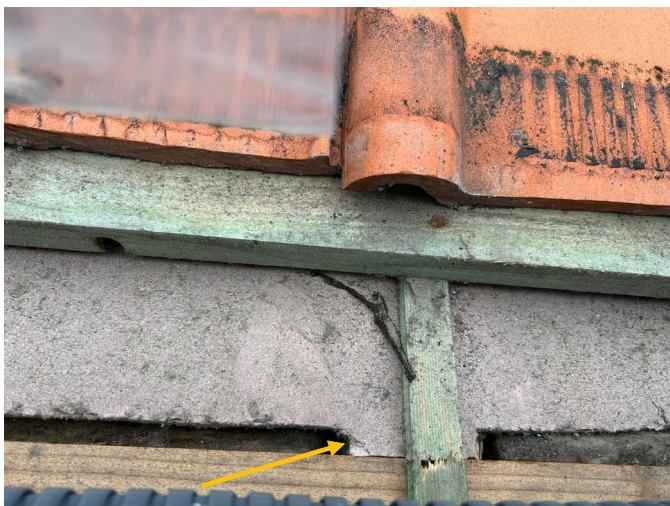
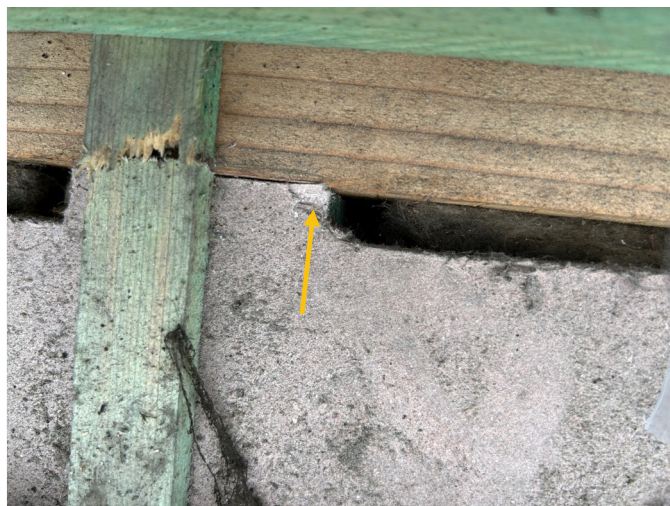
Fiche 19: Onderdak in menuiserit

Geen asbest

#	Type	Referentie	Resultaat
19.1	Puntmonster	JORIS ST3	Geen asbest

Beschrijving	Onderdak in menuiserit
Omgeving	Buiten
Primaire drager	Schuin dak
Bindmiddel van materiaal	Cement

Gebondenheid op basis van bindmiddel	Hecht
Hoeveelheid (oppervlakte - dikte - aantal)	• 50,00 m ² - 0,50 cm - 1 stuk
Totaal volume	0,25 m ³
Identificatiemethode	Vaststelling met monstername
Destructieve handeling voor identificatie	Nee
