Asbestinventarisatetest

Nieuwpoortsesteenweg 569/0304, 8400 Oostende

Attestnummer : 20240307-000205.000

Uitgegeven op : 07.03.2024

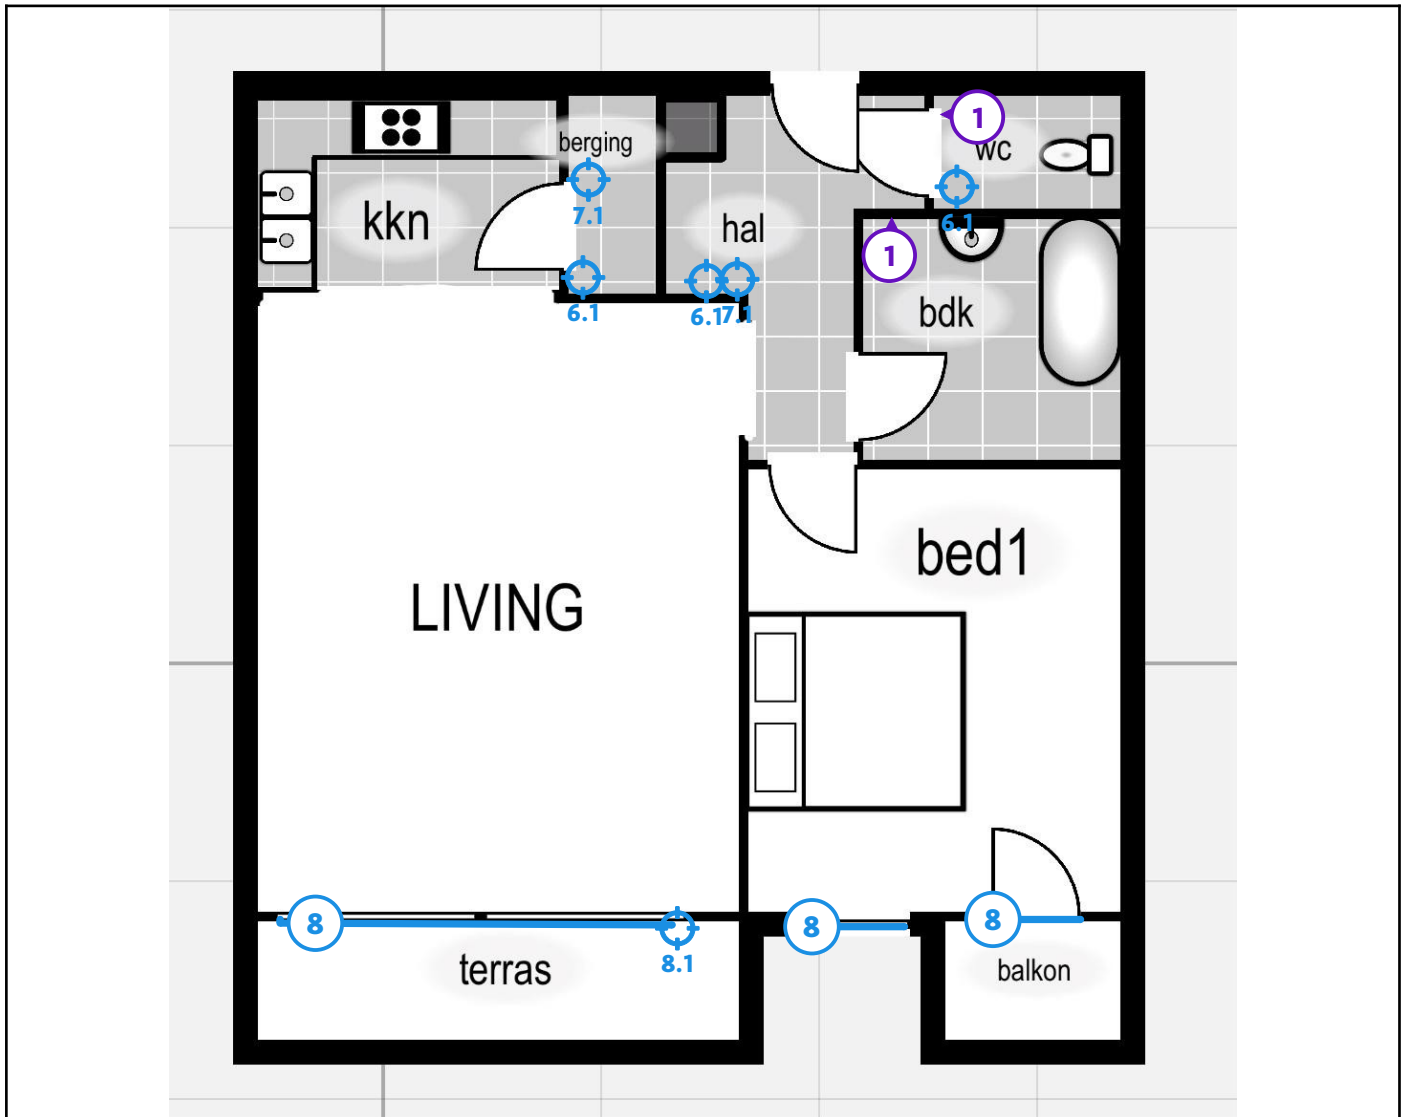
Plan 1.1: App stalen en varia

Beschrijving	Type	Actie
1. Ventilatie-roosters in toilet en badkamer	Advies	-
6. Pleisterwerk plafond	Geen asbest	-
6.1 Code: Nieuw ST2	Mengmonster	-
7. Pleisterwerk muren	Geen asbest	-
7.1 Code: NIEUW ST1	Mengmonster	-
8. Mastiek aan de ramen	Geen asbest	-

8.1 Code: NIEUW ST3	Puntmonster	-
---------------------	-------------	---

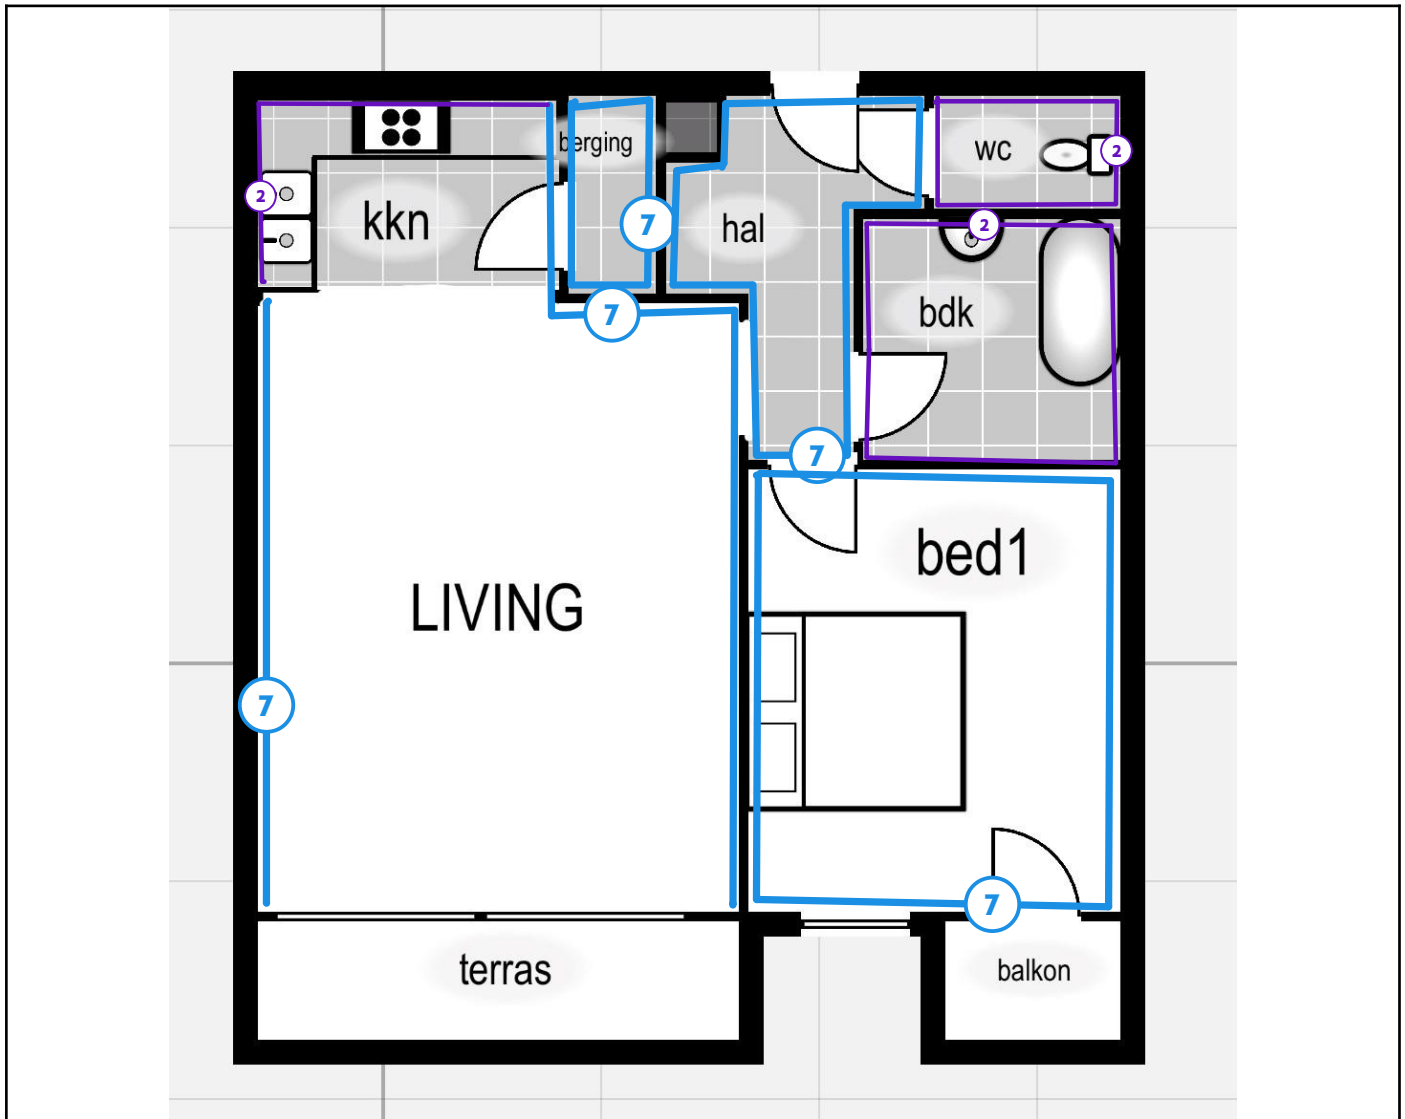
Plan 1.2: App muren

Beschrijving	Type	Actie
2. Faiencetegels op de muur wc, keuken en badkamer	Advies	-
7. Pleisterwerk muren	Geen asbest	-

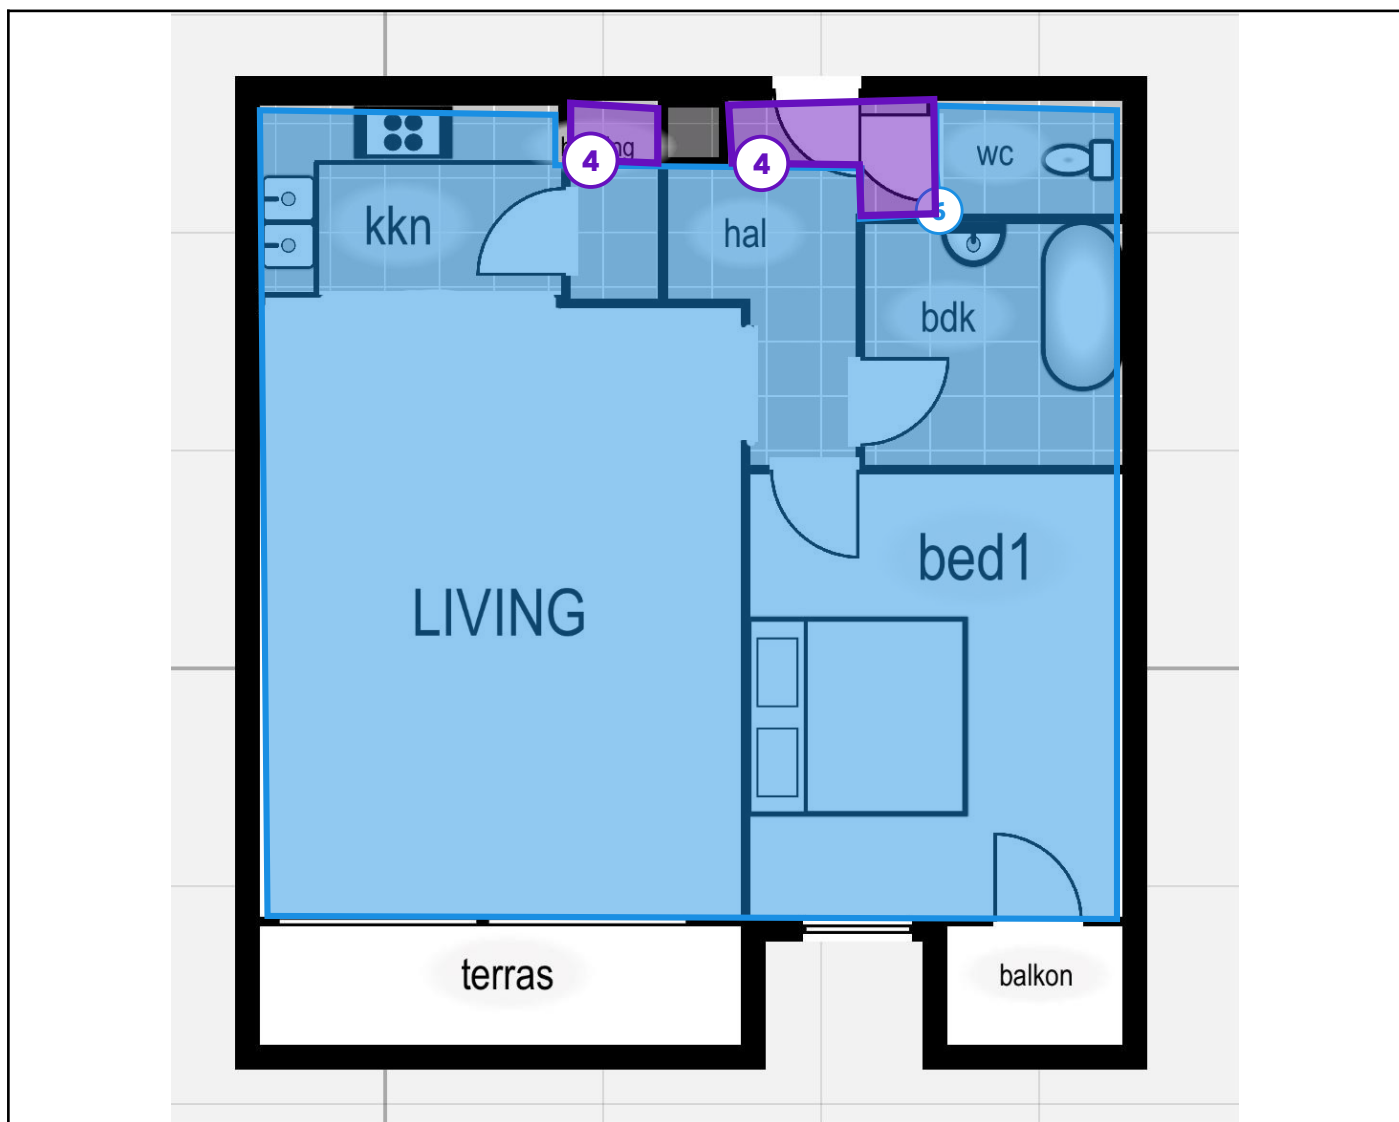
Plan 1.3: App plafond

Beschrijving	Type	Actie
4. Holle ruimte / vals plafond in berging en inkom	Advies	-
6. Pleisterwerk plafond	Geen asbest	-

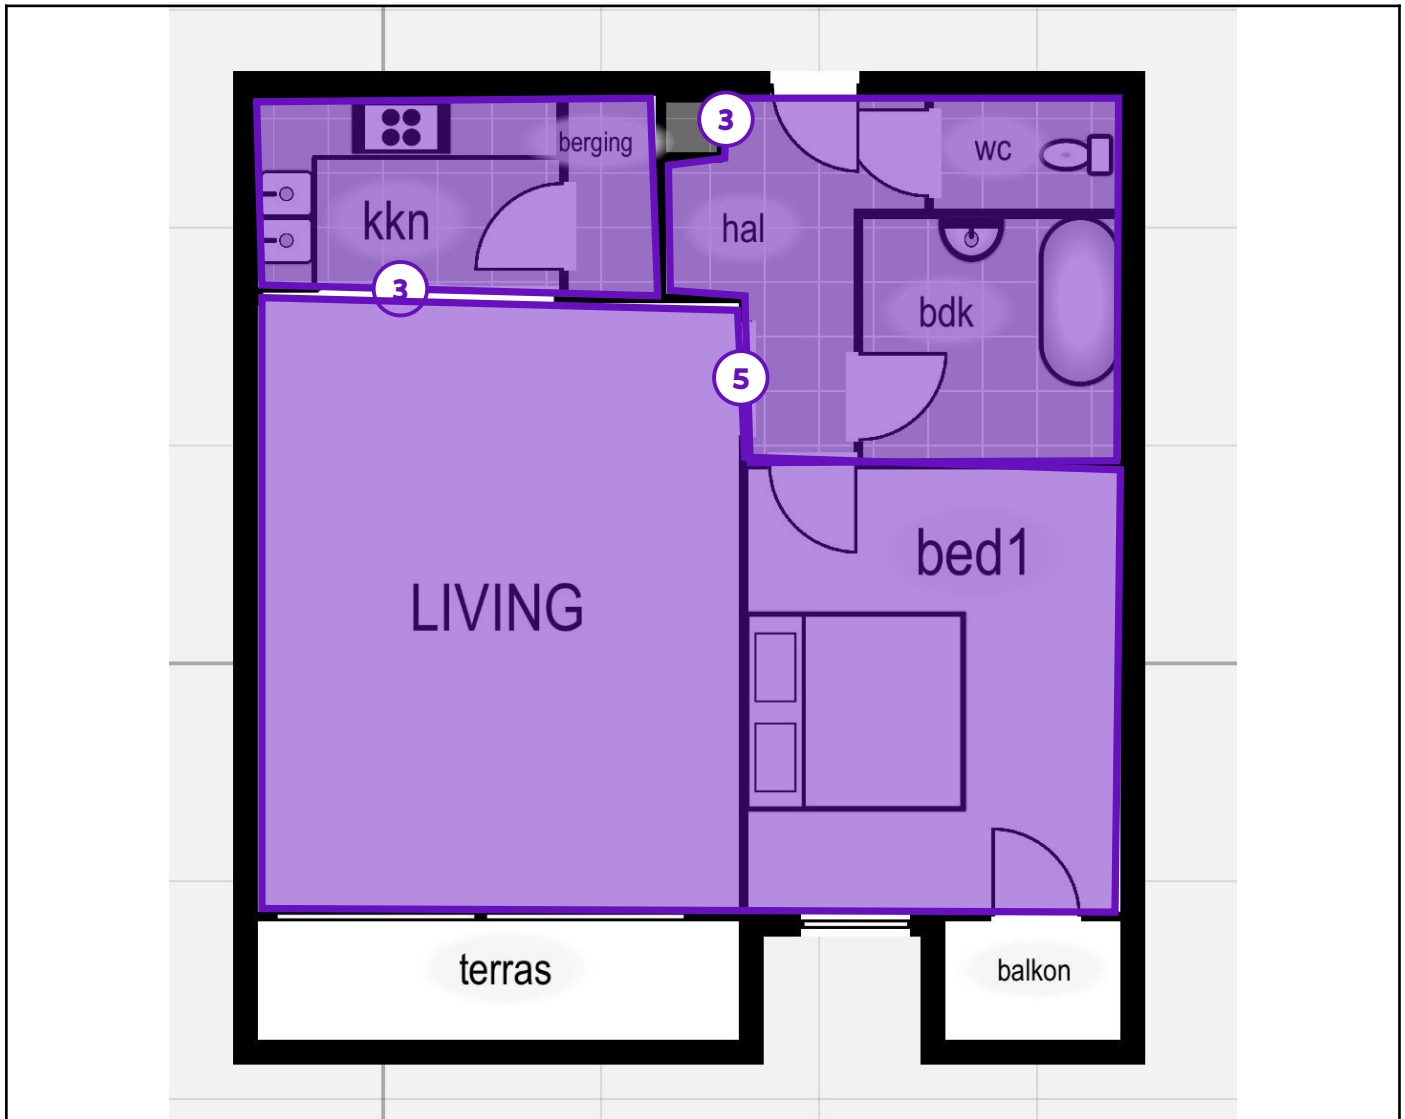
Plan 1.4: App vloeren

Beschrijving	Type	Actie
3. Keramische tegels op de vloer keuken en inkom	Advies	-
5. Laminaat op de vloer in living en slaapkamer	Advies	-
