Asbestinventarisatetest

Sint-Jorisstraat 22, 8400 Oostende

Attestnummer : 20240228-000216.000

Uitgegeven op : 28.02.2024

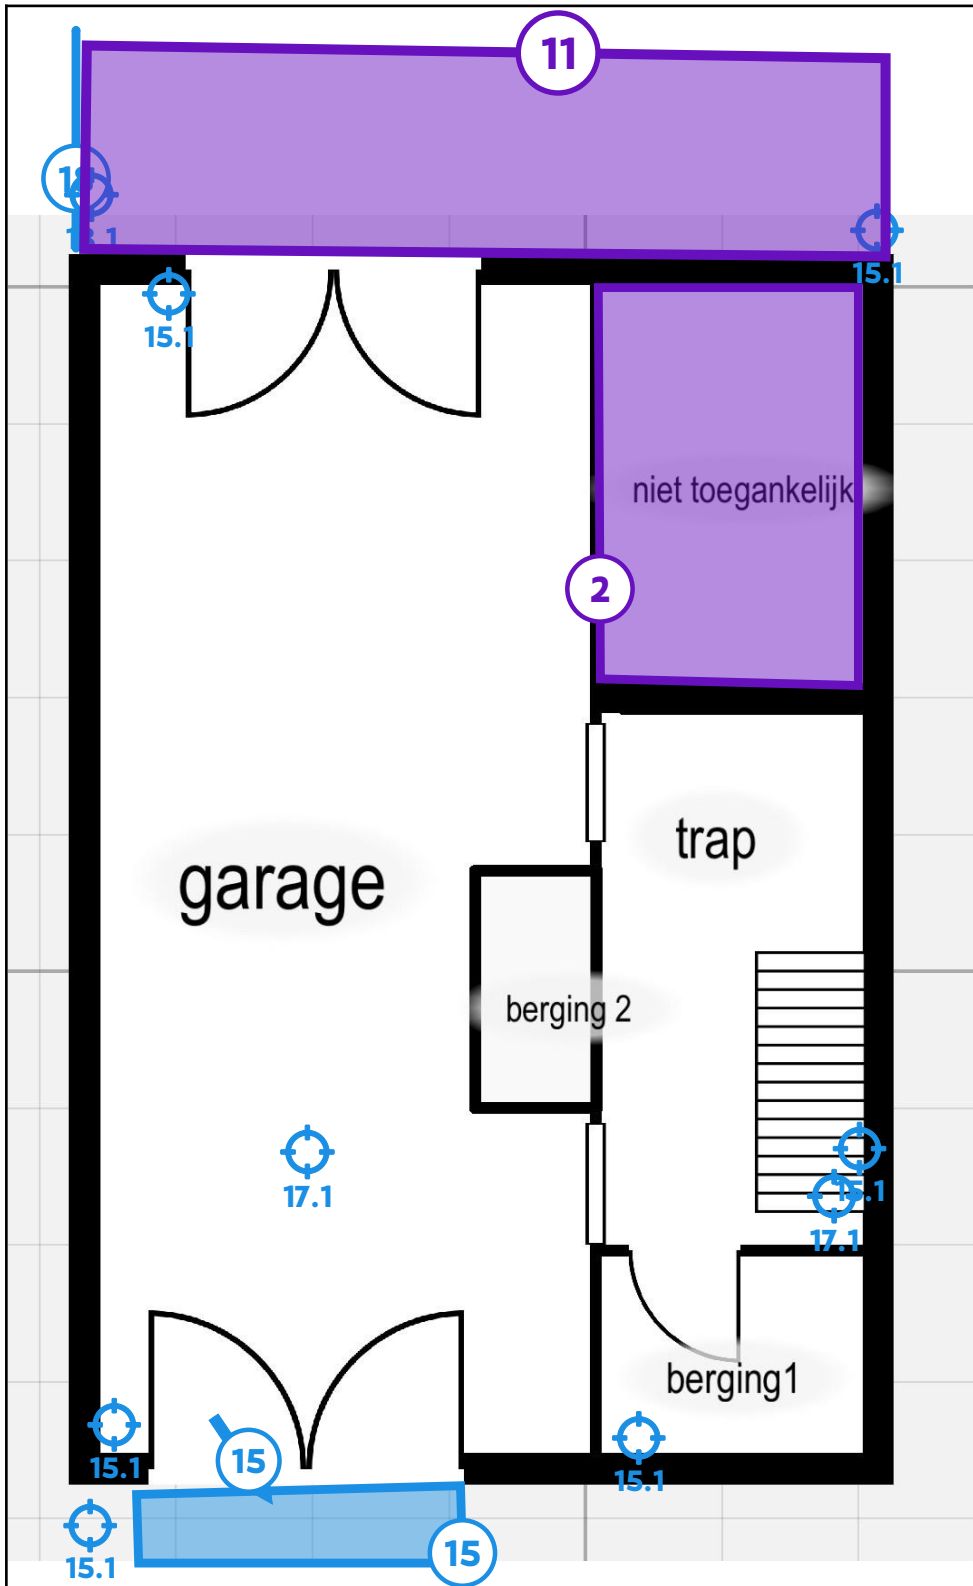
Plan 1.1: Garage/kelder stalen & varia

2. Ontoegankelijke ruimte onder de keuken	Beperking	-
11. Terrastegels achteraan en vooraan de woning	Advies	-
15. Cementering muren binnen en buiten en oprit	Geen asbest	-
15.1 Code: JORIS ST5	Mengmonster	-
17. Pleisterwerk plafond	Geen asbest	-
17.1 Code: JORIS ST2	Mengmonster	-
18. Afdeksteen scheidingsmuur buren	Geen asbest	-
18.1 Code: JORIS ST4	Puntmonster	-

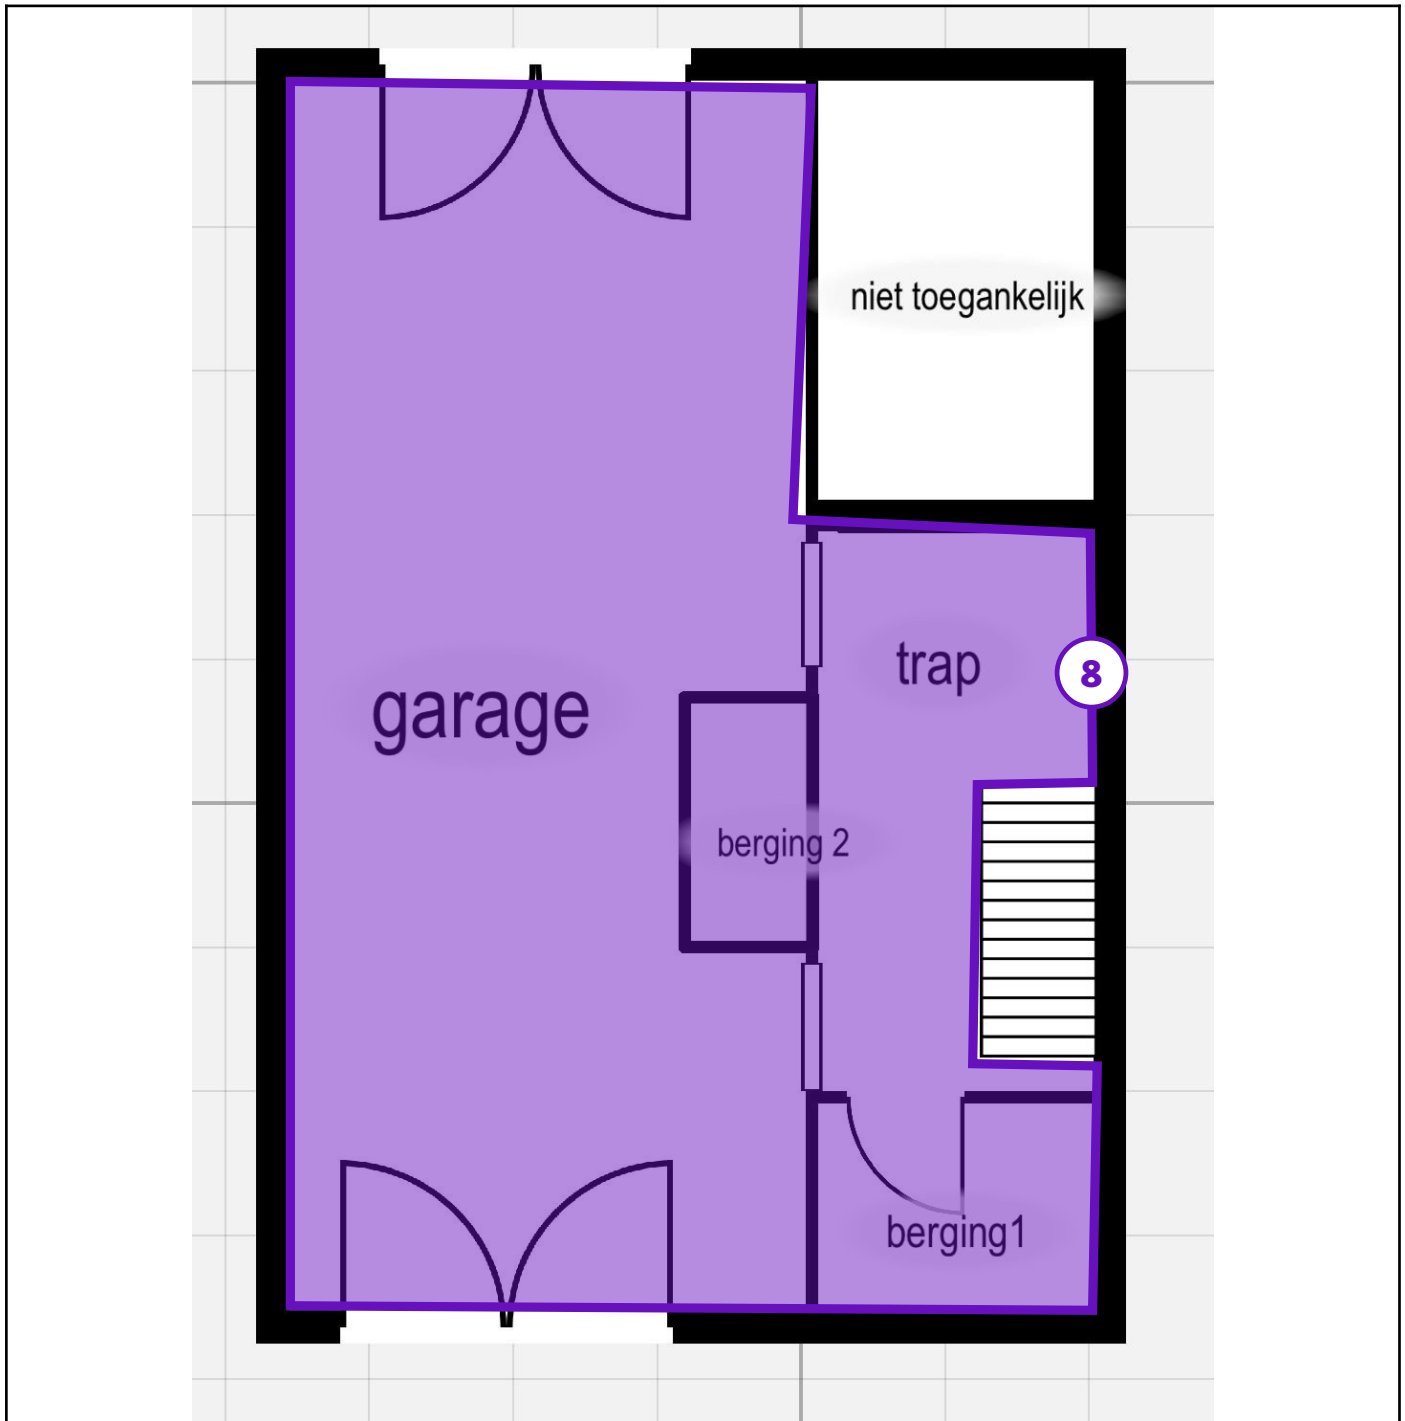
Plan 1.2: Garage/kelder vloeren

Beschrijving	Type	Actie
8. Betonnen vloer in de garage/kelderberging	Advies	-

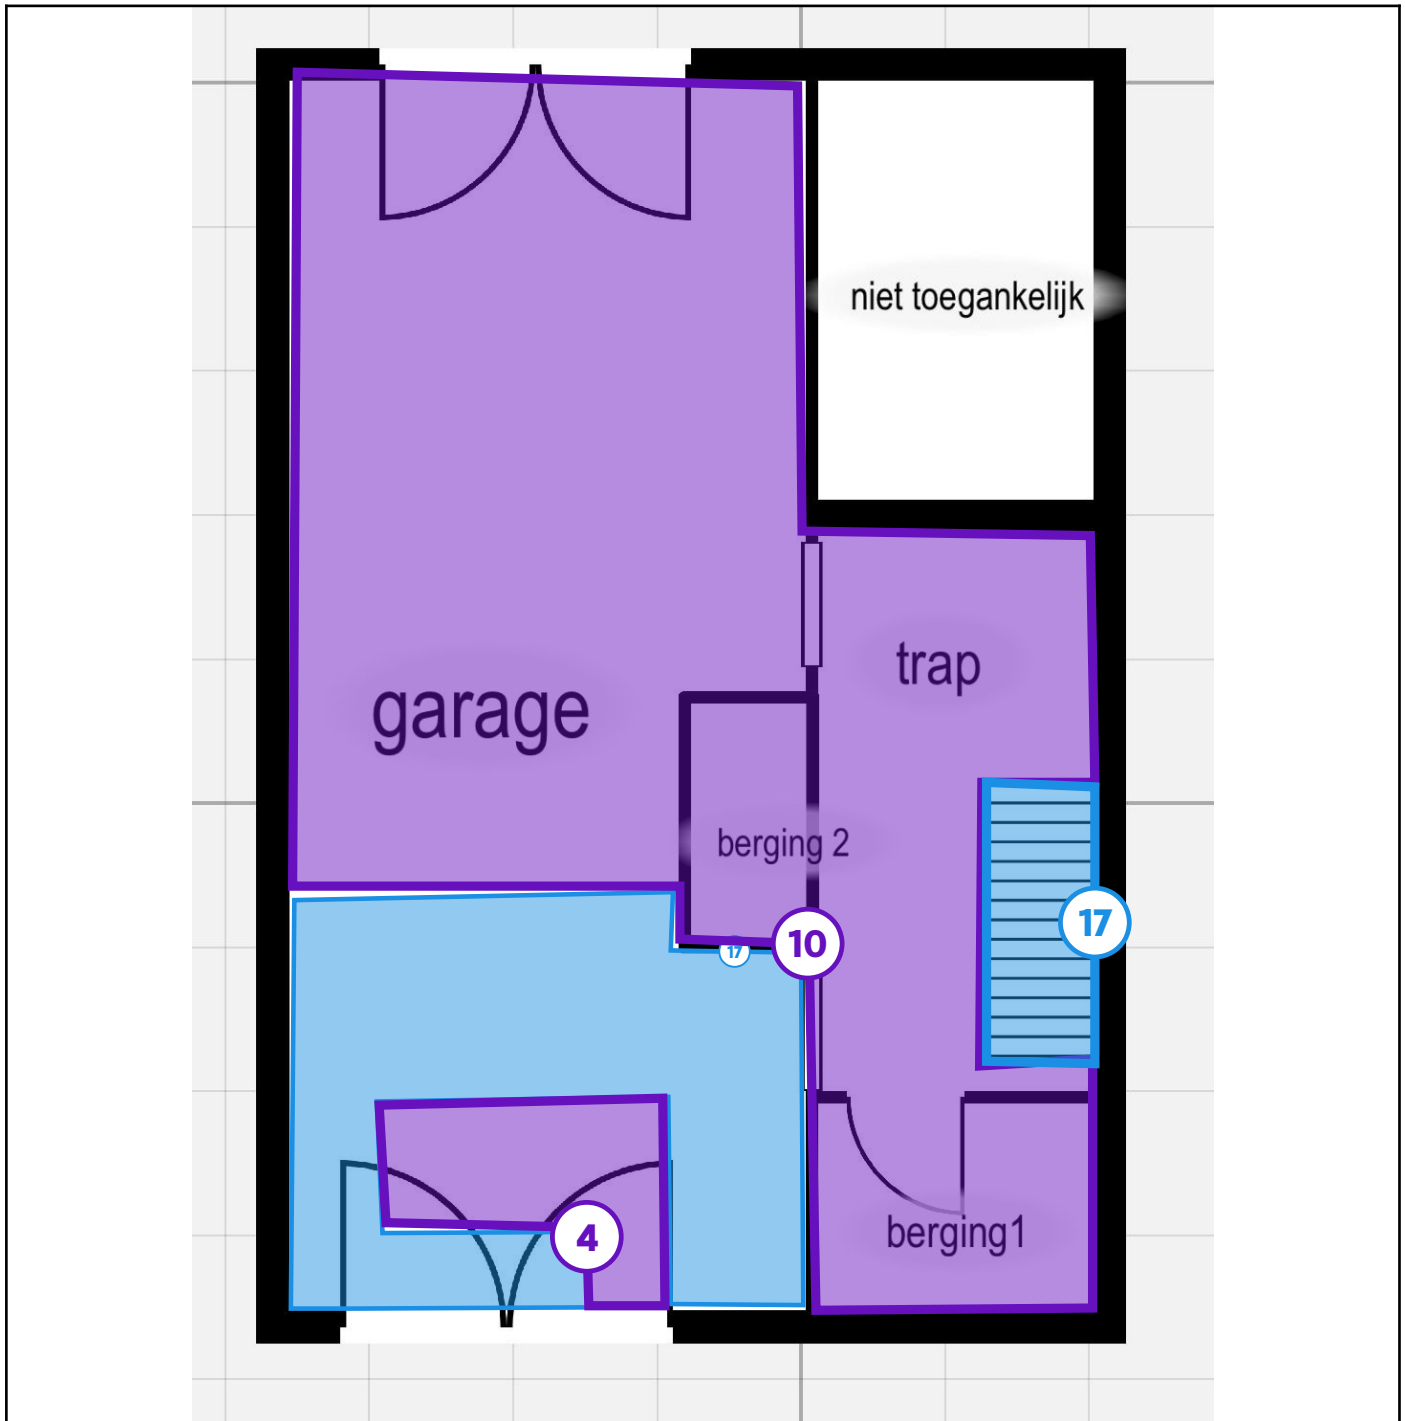
Plan 1.3: Garage/kelder plafonds

Beschrijving	Type	Actie
4. Houten planchetten aan plafond zolderverdieping	Advies	-
10. Betonnen gewelven aan plafond garage	Advies	-

17. Pleisterwerk plafond	Geen asbest	-
--------------------------	-------------	---

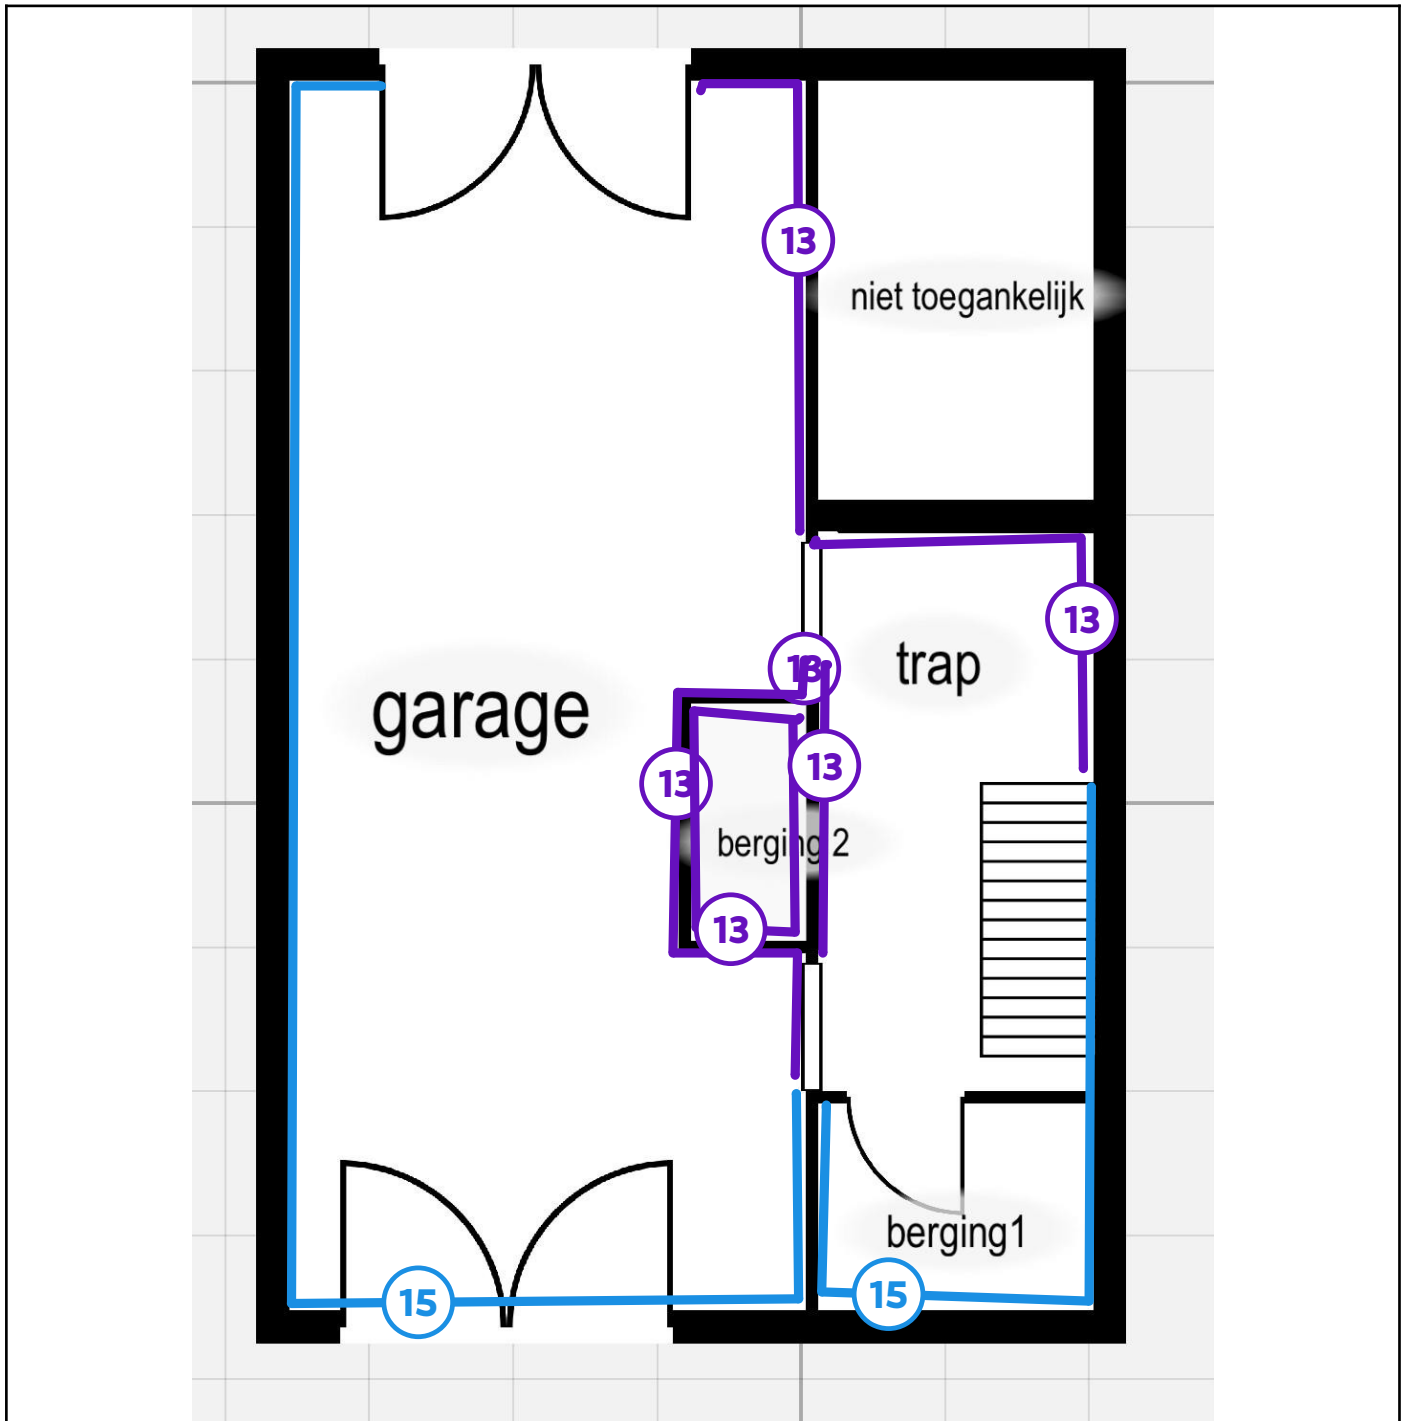
Plan 1.4: Garage/kelder muren

Beschrijving	Type	Actie
13. Bakstenen muur	Advies	-
15. Cementering muren binnen en buiten en oprit	Geen asbest	-

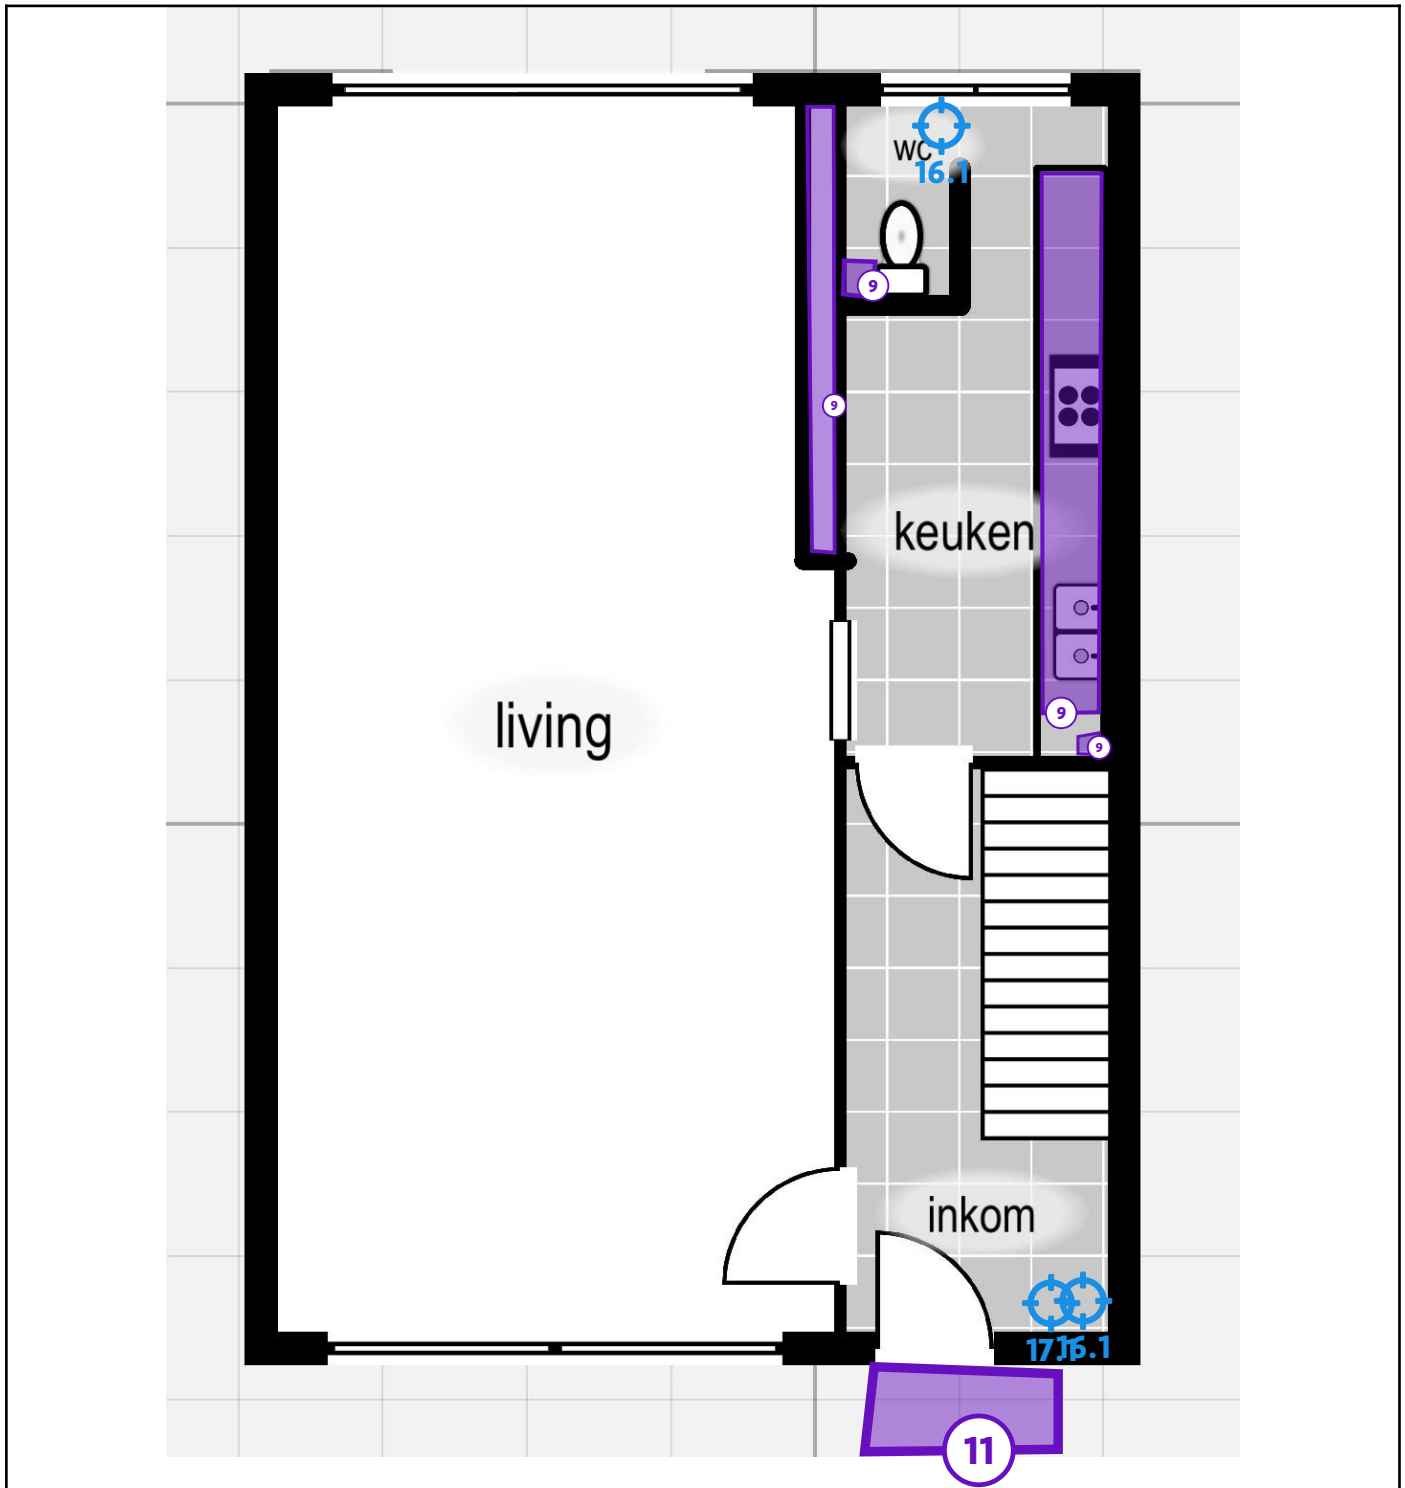
Plan 1.5: GLV stalen en varia

Beschrijving	Type	Actie
9. Holle ruimte met mogelijks nutsvoorzieningen in	Advies	-

11. Terrastegels achteraan en vooraan de woning	Advies	-
16. Pleisterwerk muren	Geen asbest	-
16.1 Code: JORIS ST1	Mengmonster	-
17. Pleisterwerk plafond	Geen asbest	-
17.1 Code: JORIS ST2	Mengmonster	-

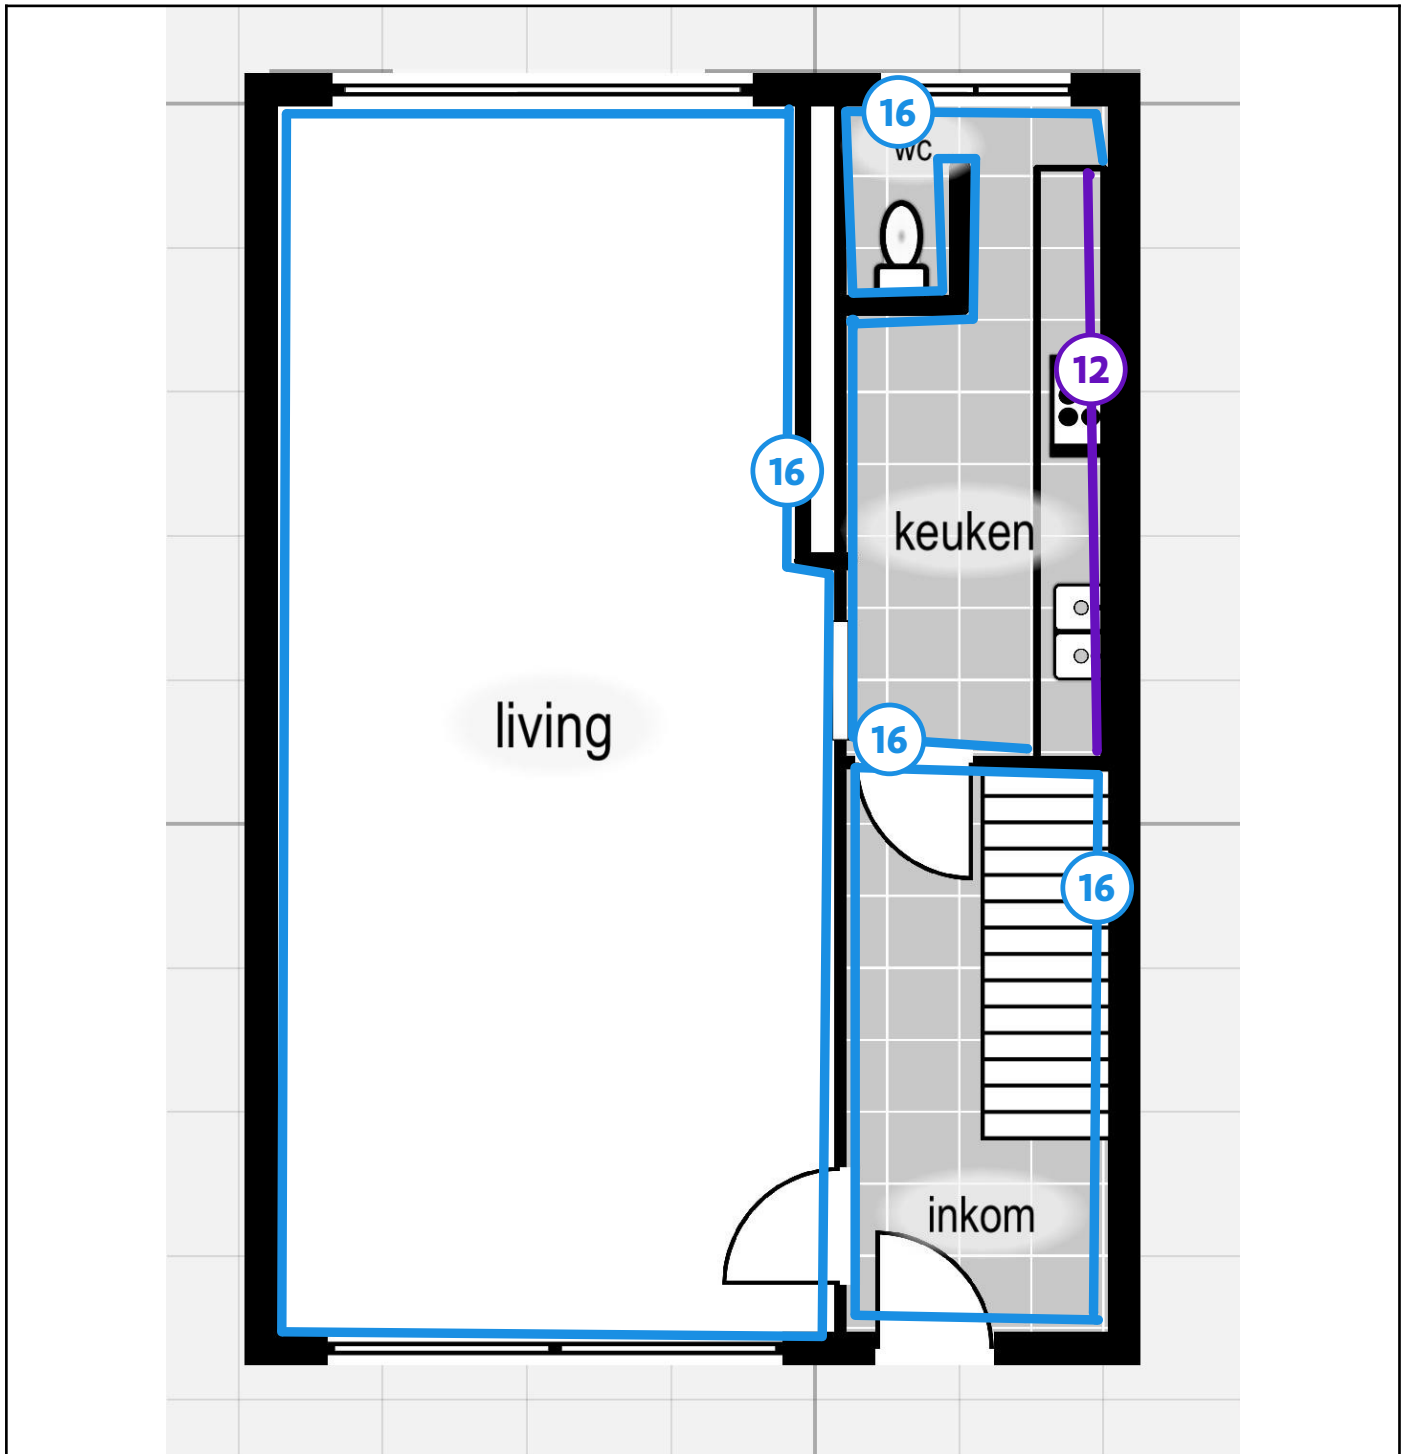
Plan 1.6: GLV muren

Beschrijving	Type	Actie
12. Faiencetegels in badkamer en keuken	Advies	-
16. Pleisterwerk muren	Geen asbest	-

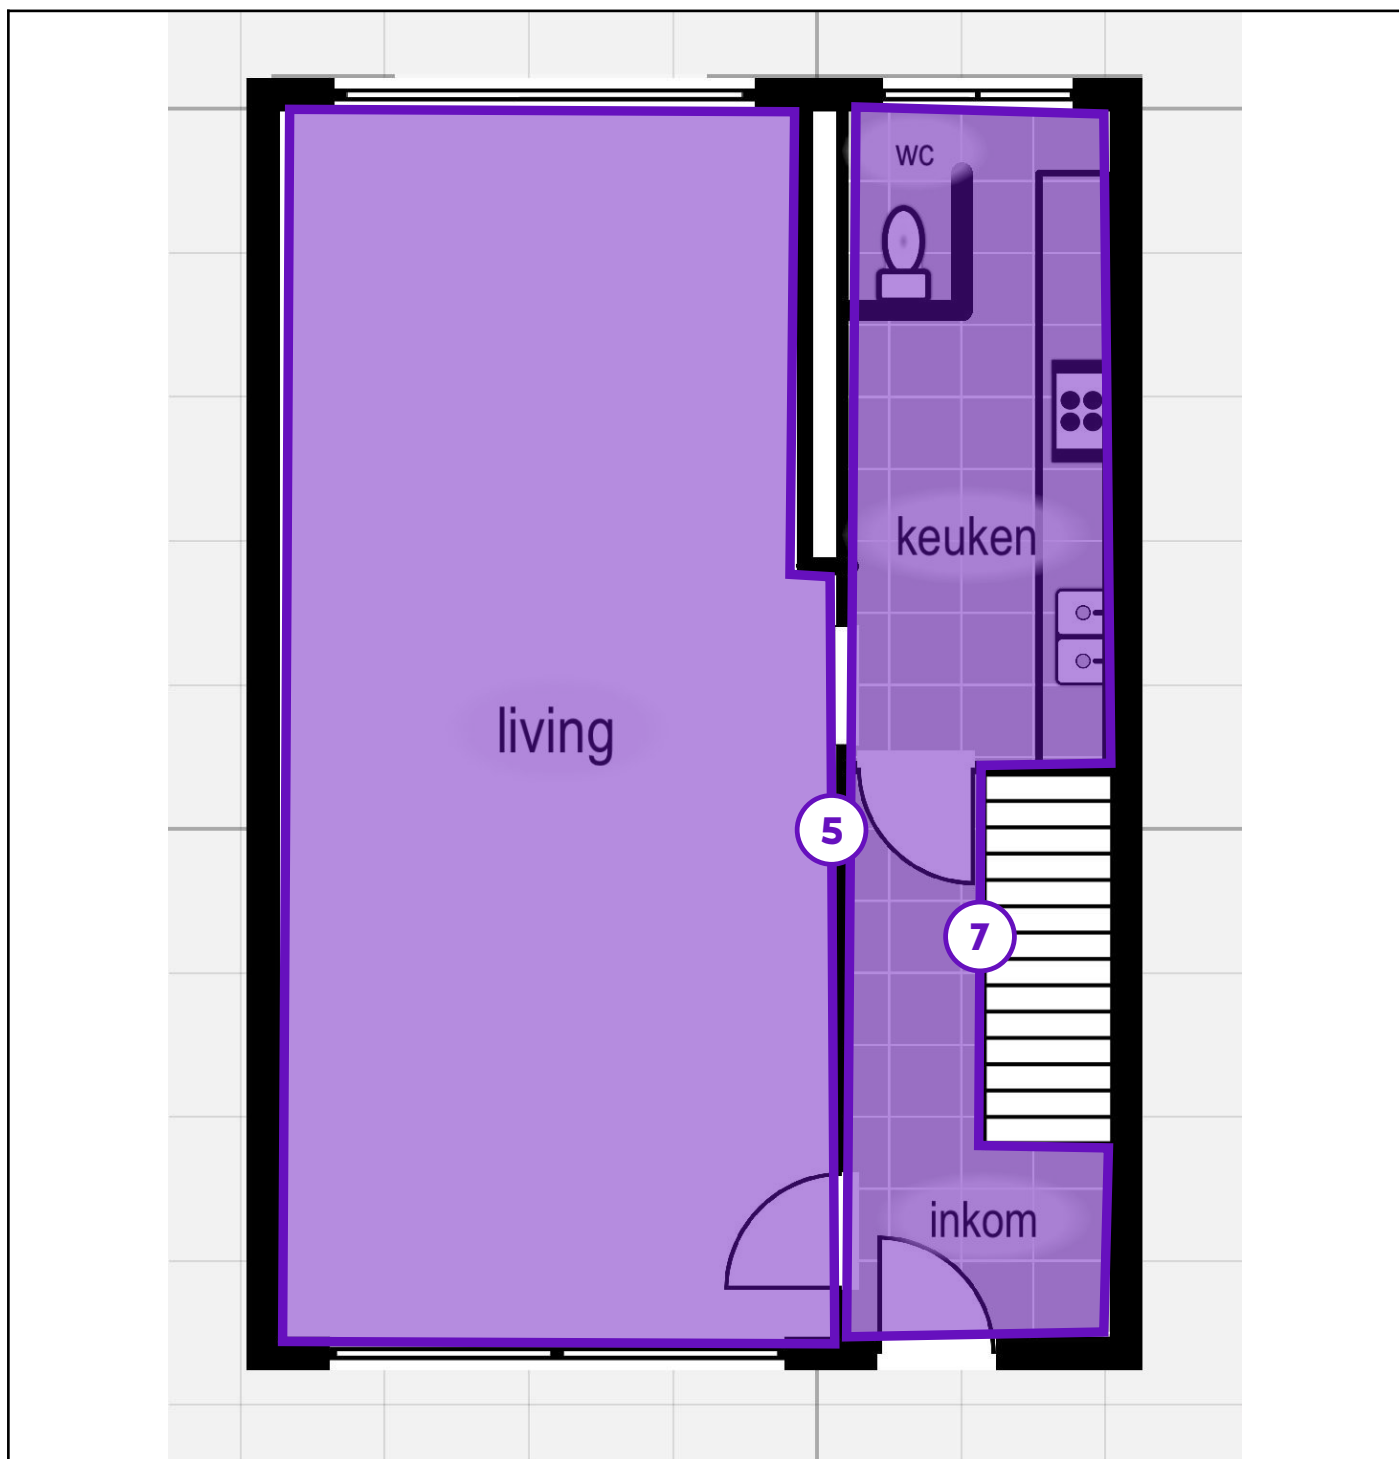
Plan 1.7: GLV vloeren

Beschrijving	Type	Actie
5. Vinyl op de vloer zolder, 1e verdiep en living	Advies	-
7. Tegels op de vloer inkom, keuken en badkamer	Advies	-

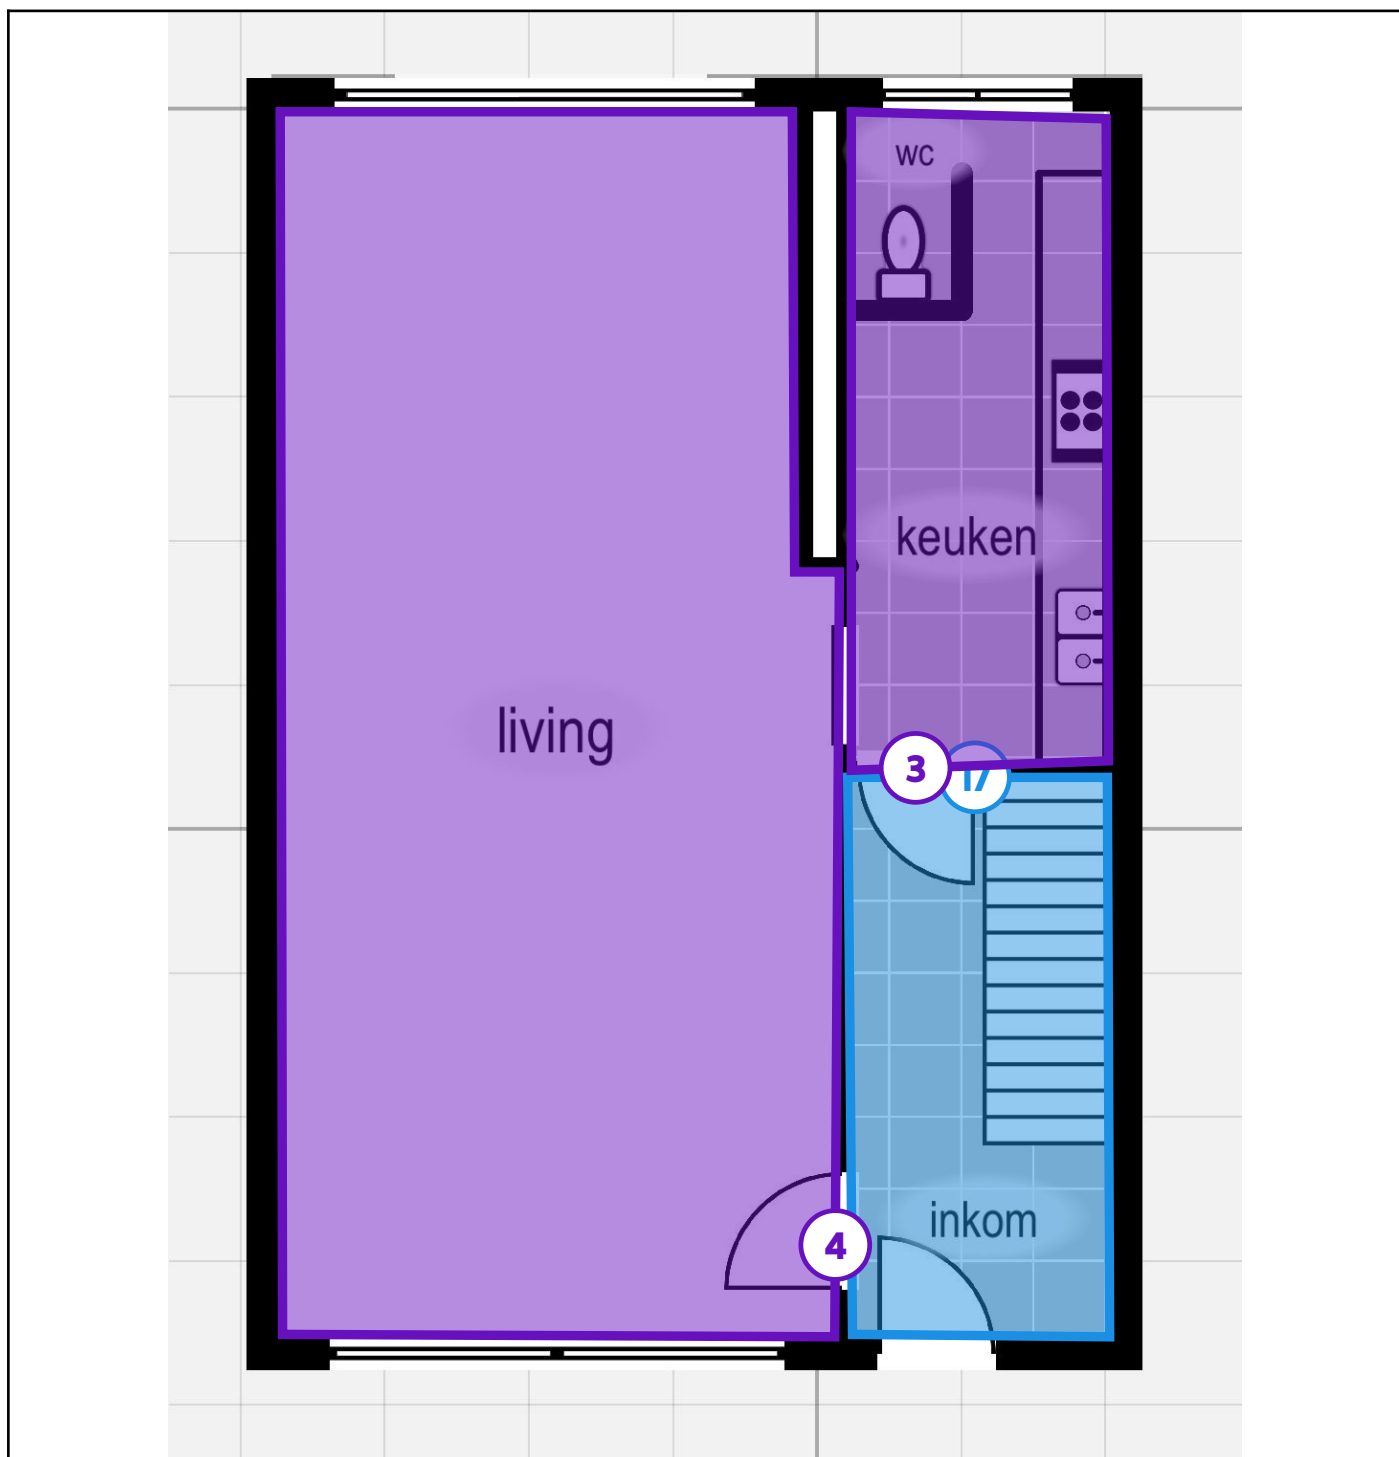
Plan 1.8: GLV plafonds

Beschrijving	Type	Actie
3. Valse plafonds	Advies	-

4. Houten planchetten aan plafond zolderverdieping	Advies	-
17. Pleisterwerk plafond	Geen asbest	-

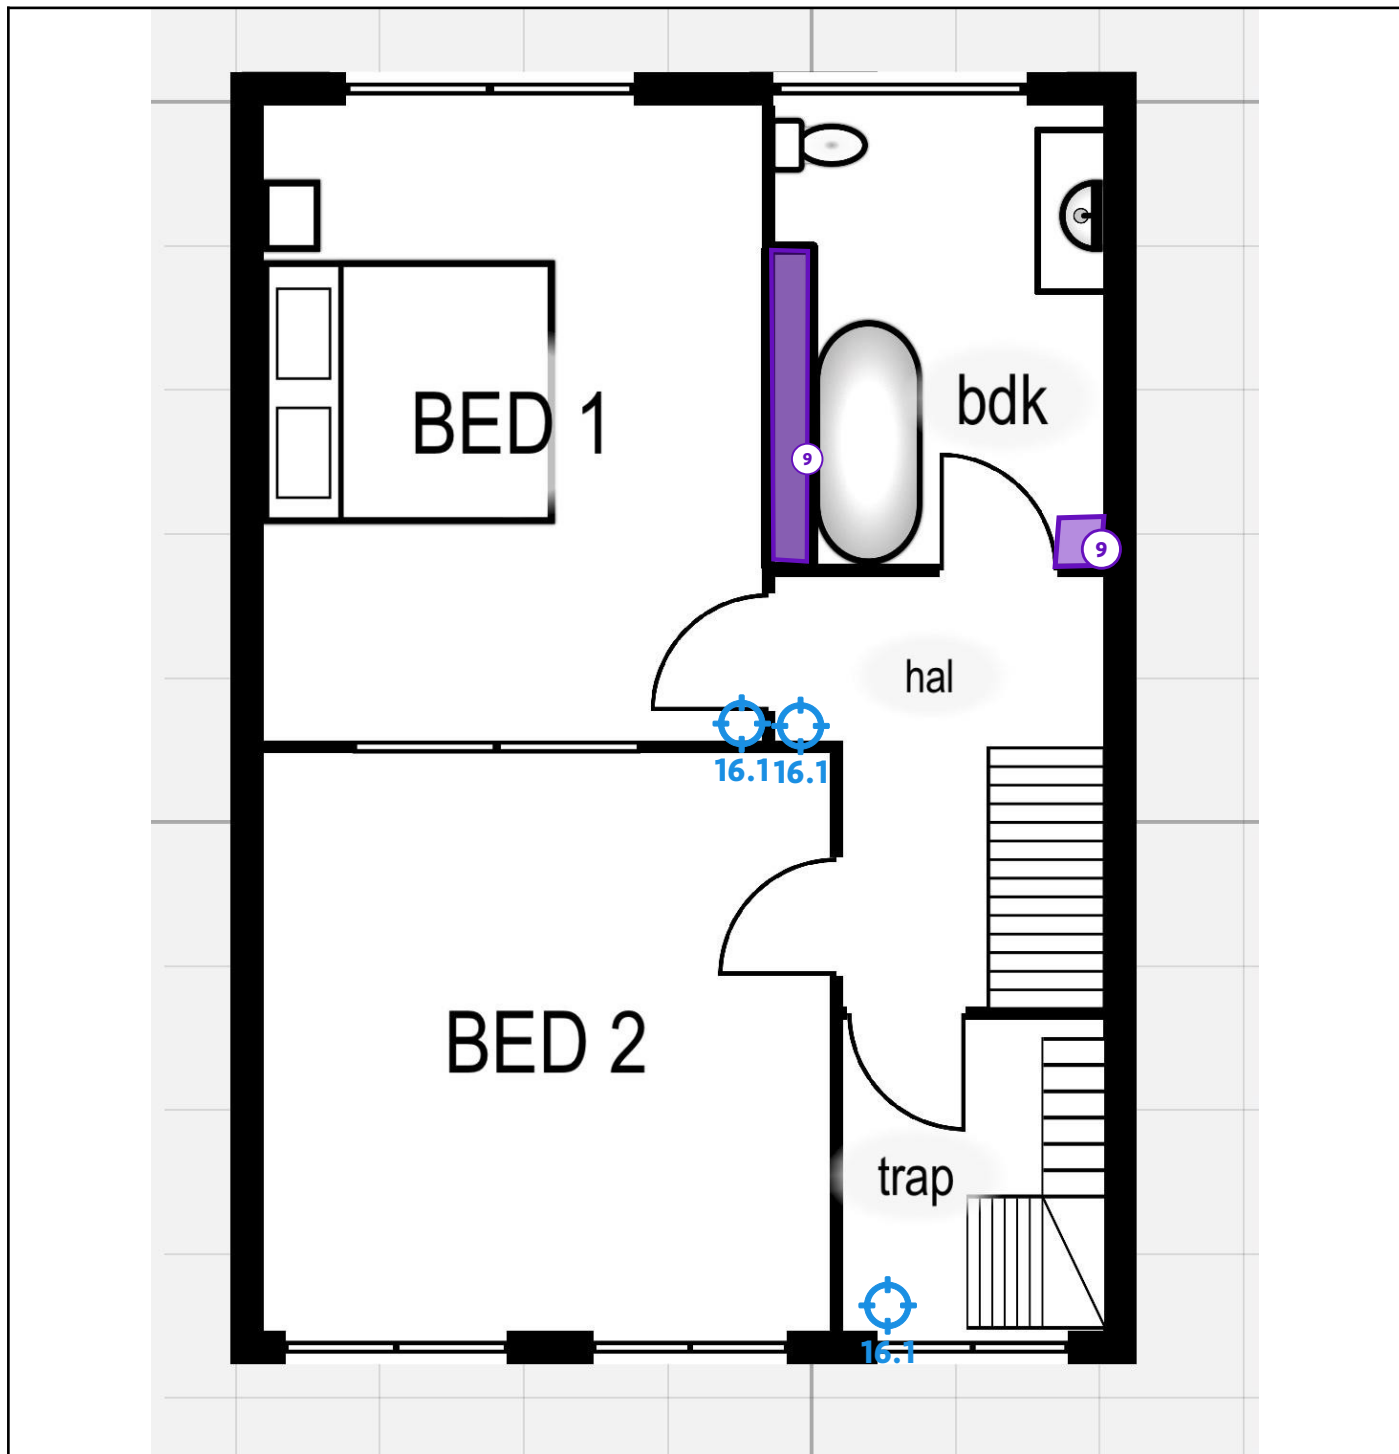
Plan 1.9: 1e V stalen en varia

Beschrijving	Type	Actie
9. Holle ruimte met mogelijks nutsvoorzieningen in	Advies	-
16. Pleisterwerk muren	Geen asbest	-

16.1 Code: JORIS ST1	Mengmonster	-

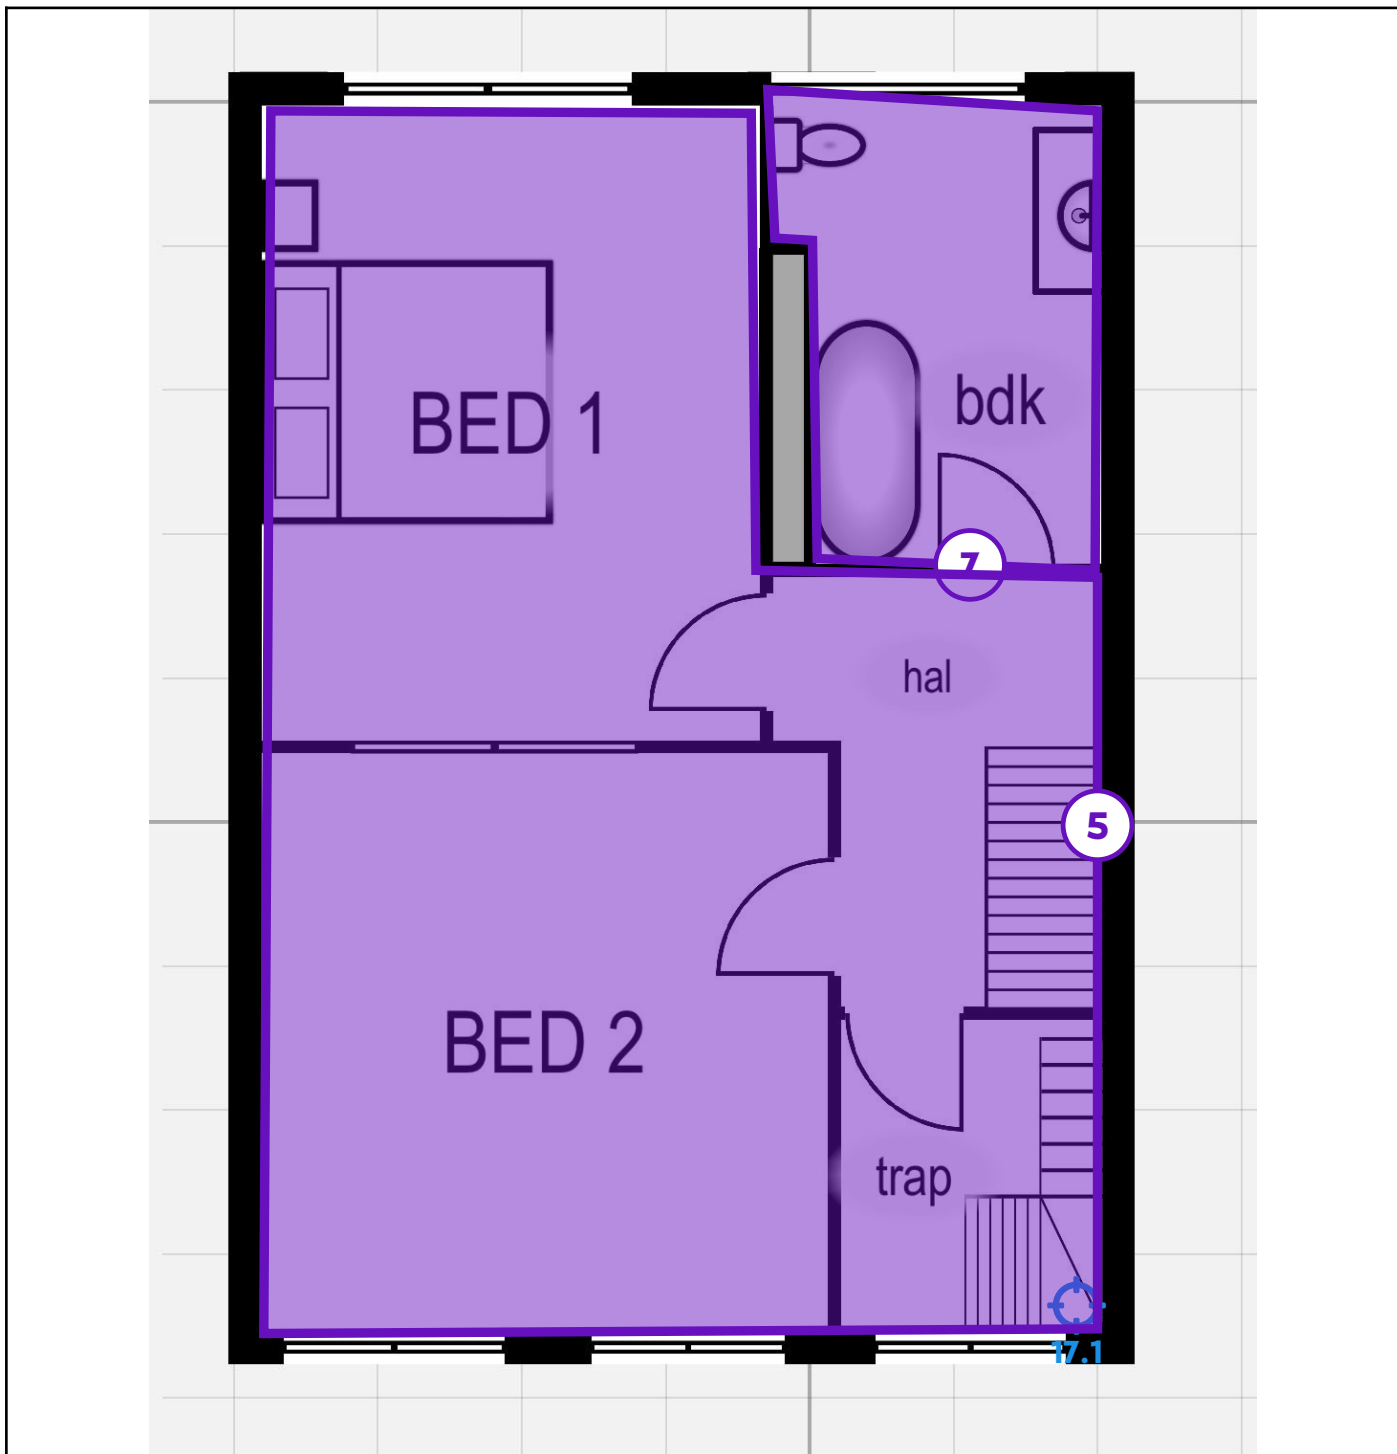
Plan 1.10: 1e V vloeren

Beschrijving	Type	Actie
5. Vinyl op de vloer zolder, 1e verdiep en living	Advies	-
7. Tegels op de vloer inkom, keuken en badkamer	Advies	-

17. Pleisterwerk plafond	Geen asbest	-
17.1 Code: JORIS ST2	Mengmonster	-

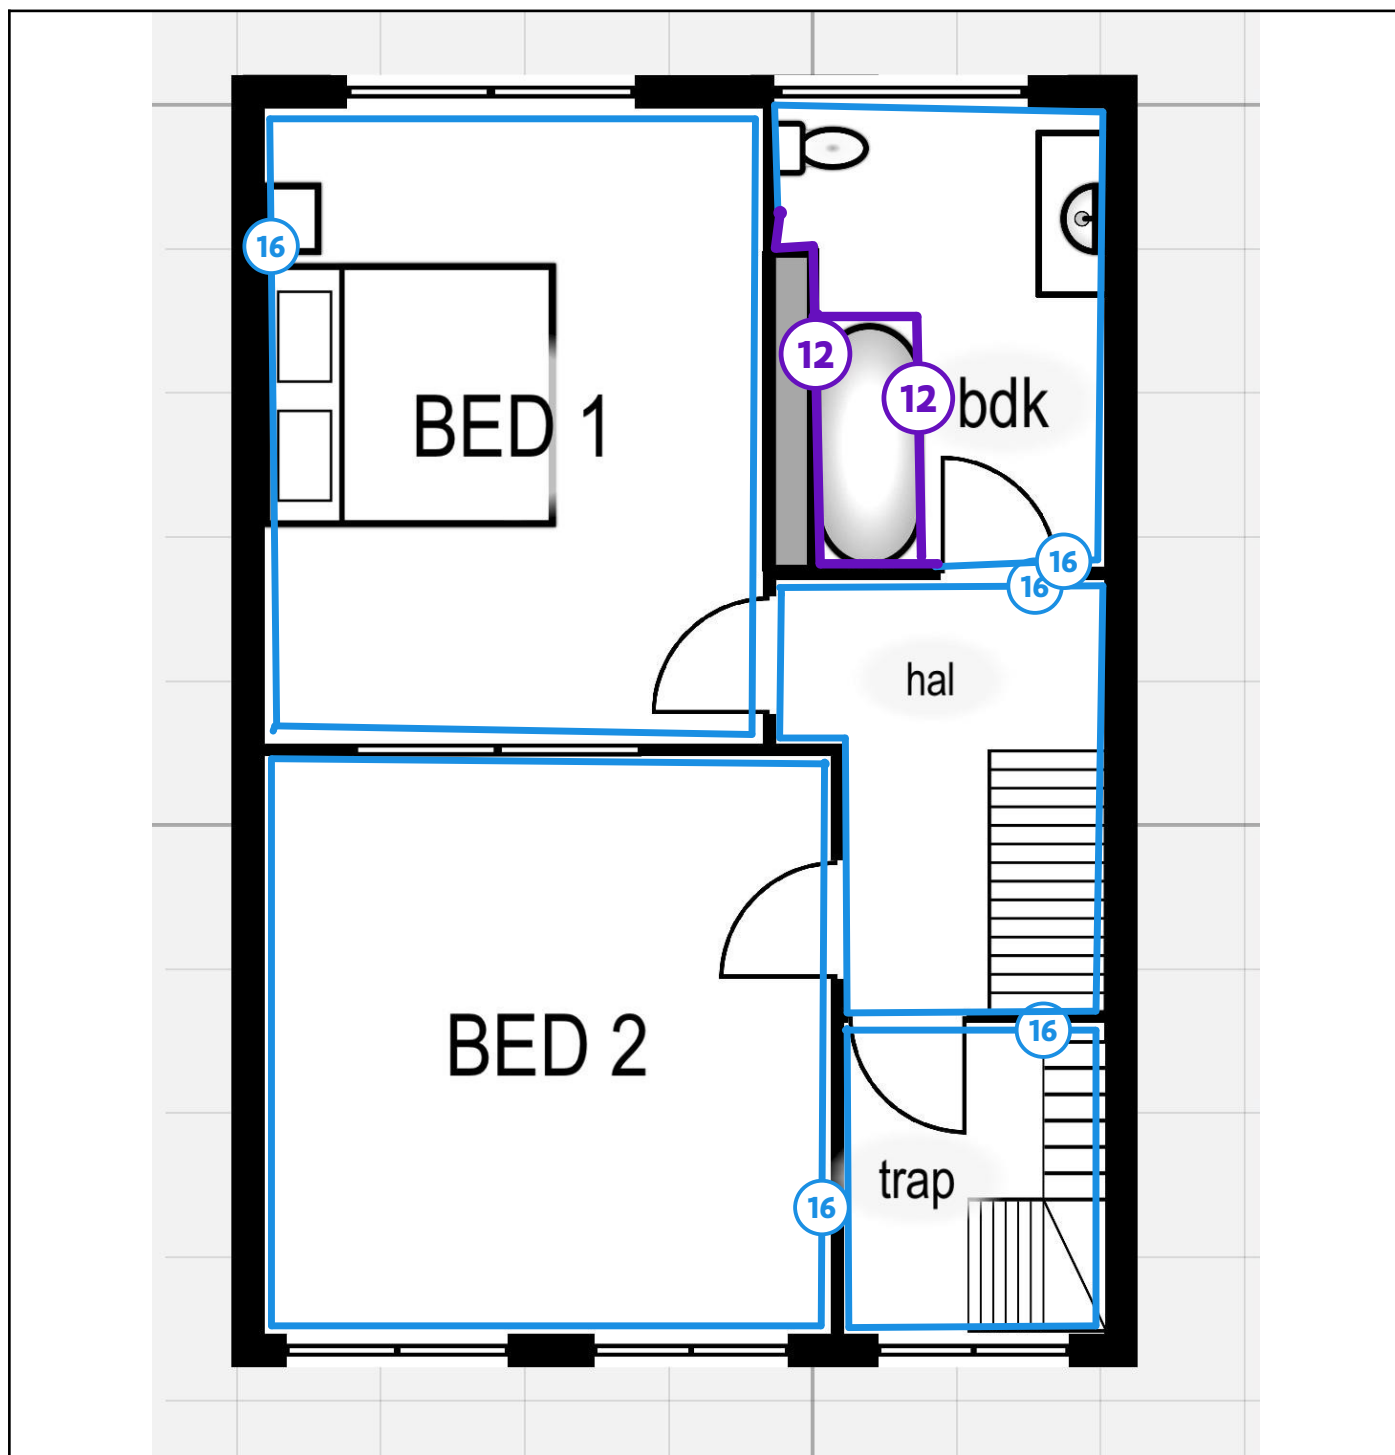
Plan 1.11: 1e V muren

Beschrijving	Type	Actie
12. Faiencetegels in badkamer en keuken	Advies	-
16. Pleisterwerk muren	Geen asbest	-
