Asbestinventarisatetest

Sint-Jorisstraat 22, 8400 Oostende

Attestnummer : 20240228-000216.000

Uitgegeven op : 28.02.2024

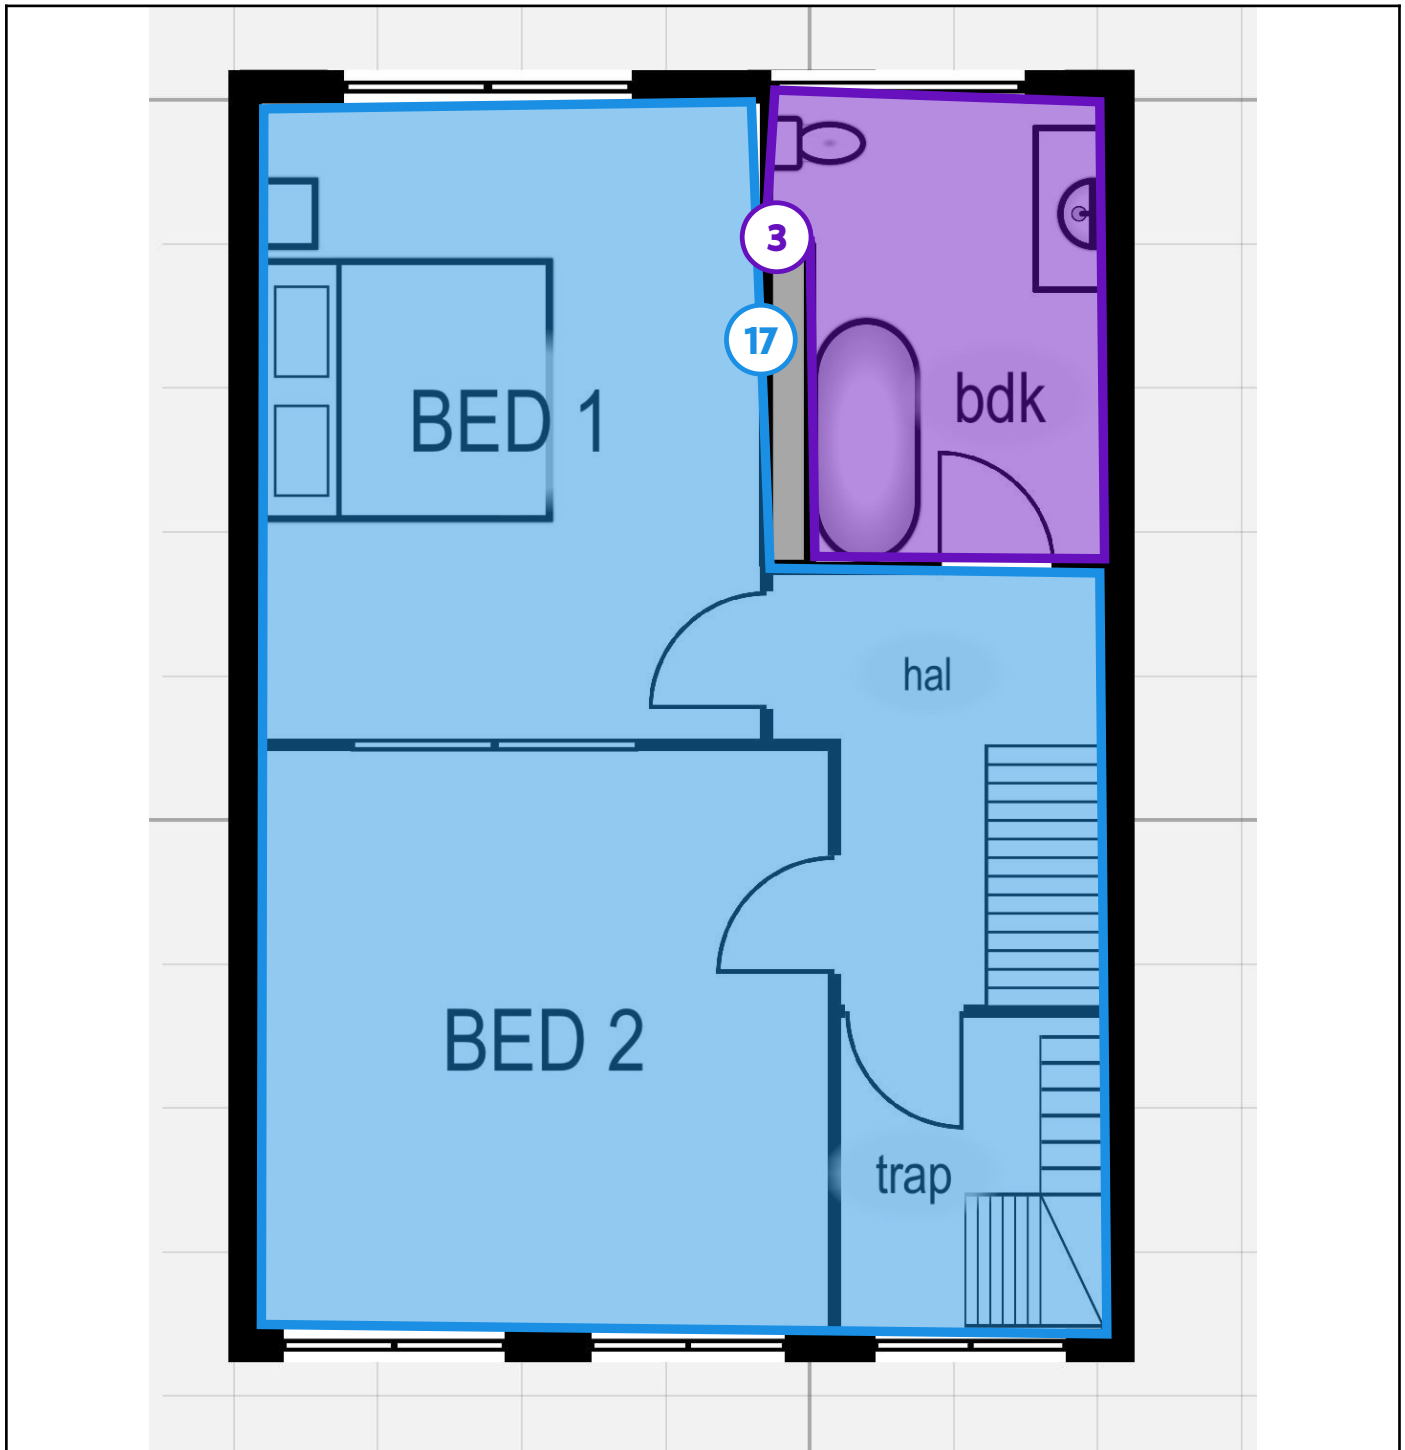
Plan 1.12: 1e V plafonds

Beschrijving	Type	Actie
3. Valse plafonds	Advies	-
17. Pleisterwerk plafond	Geen asbest	-

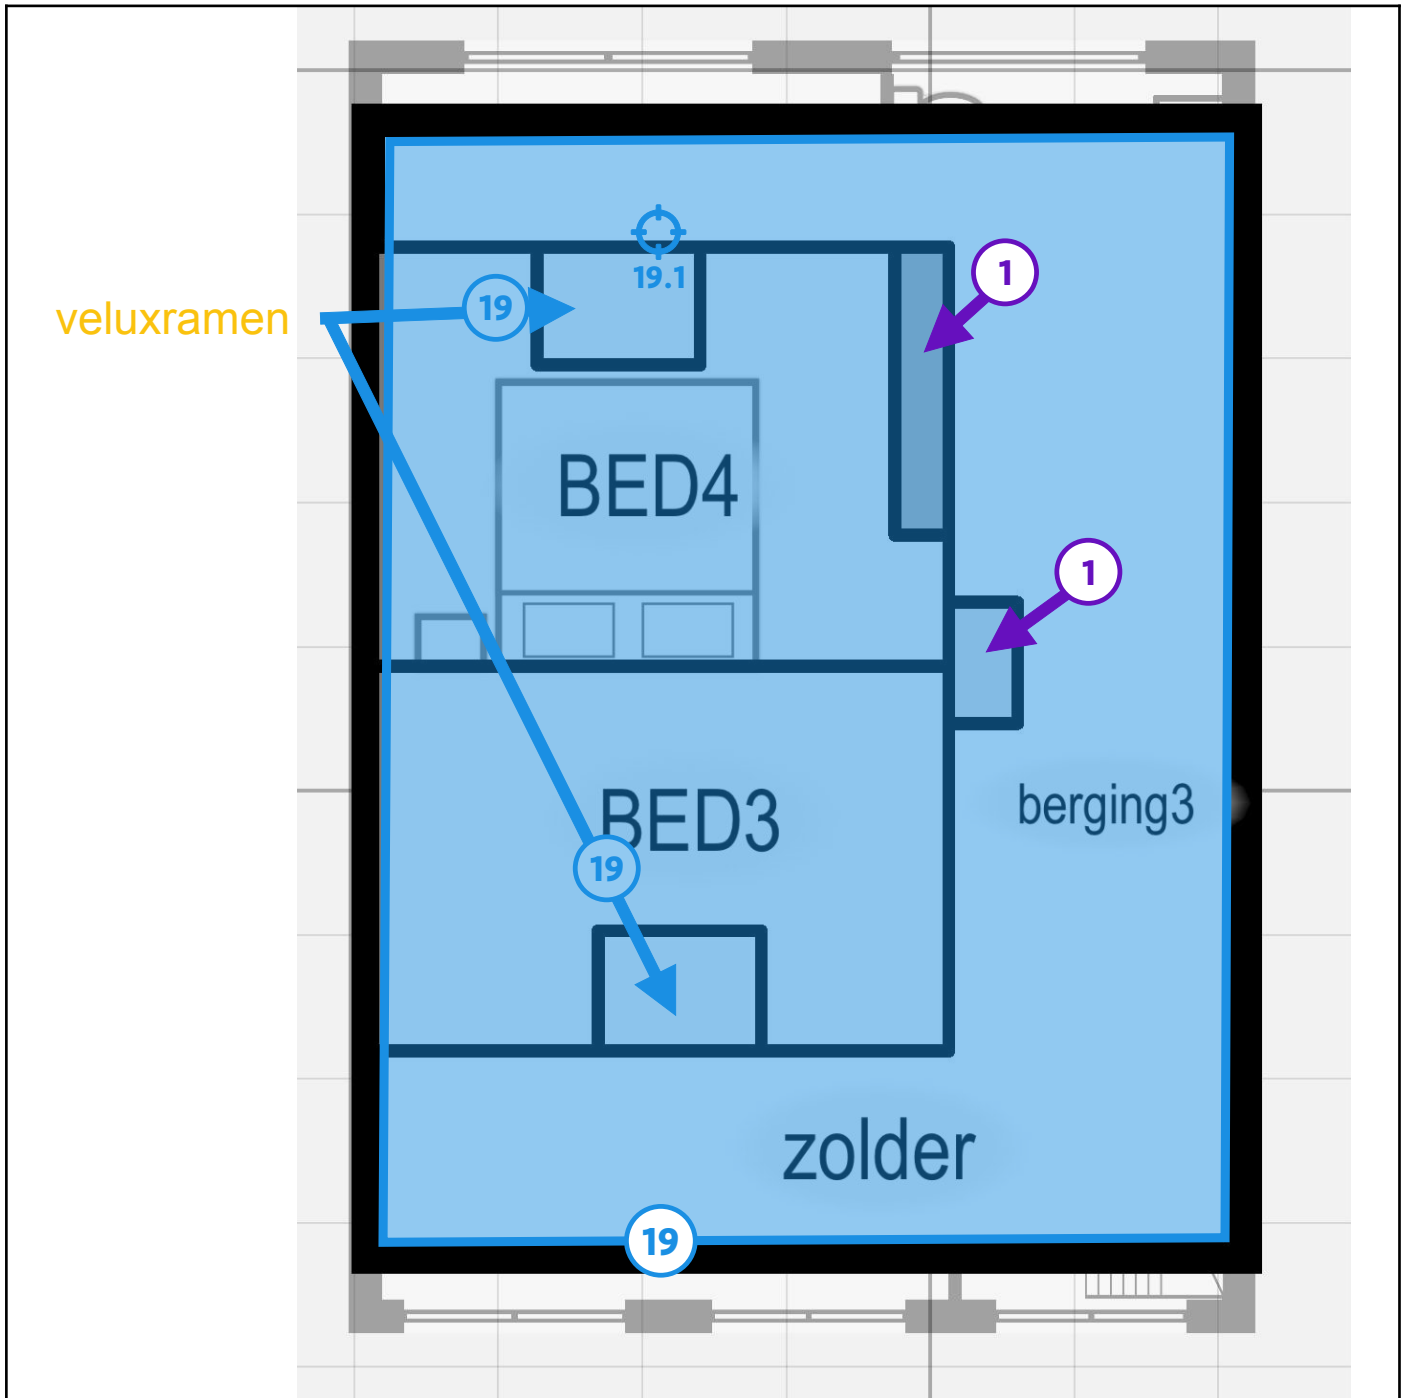
Plan 1.13: Zolder varia en stalen

Beschrijving	Type	Actie
1. Schoorsteen op het dak, niet bereikbaar	Beperking	-
19. Onderdak in menuiserit	Geen asbest	-
19.1 Code: JORIS ST3	Puntmonster	-

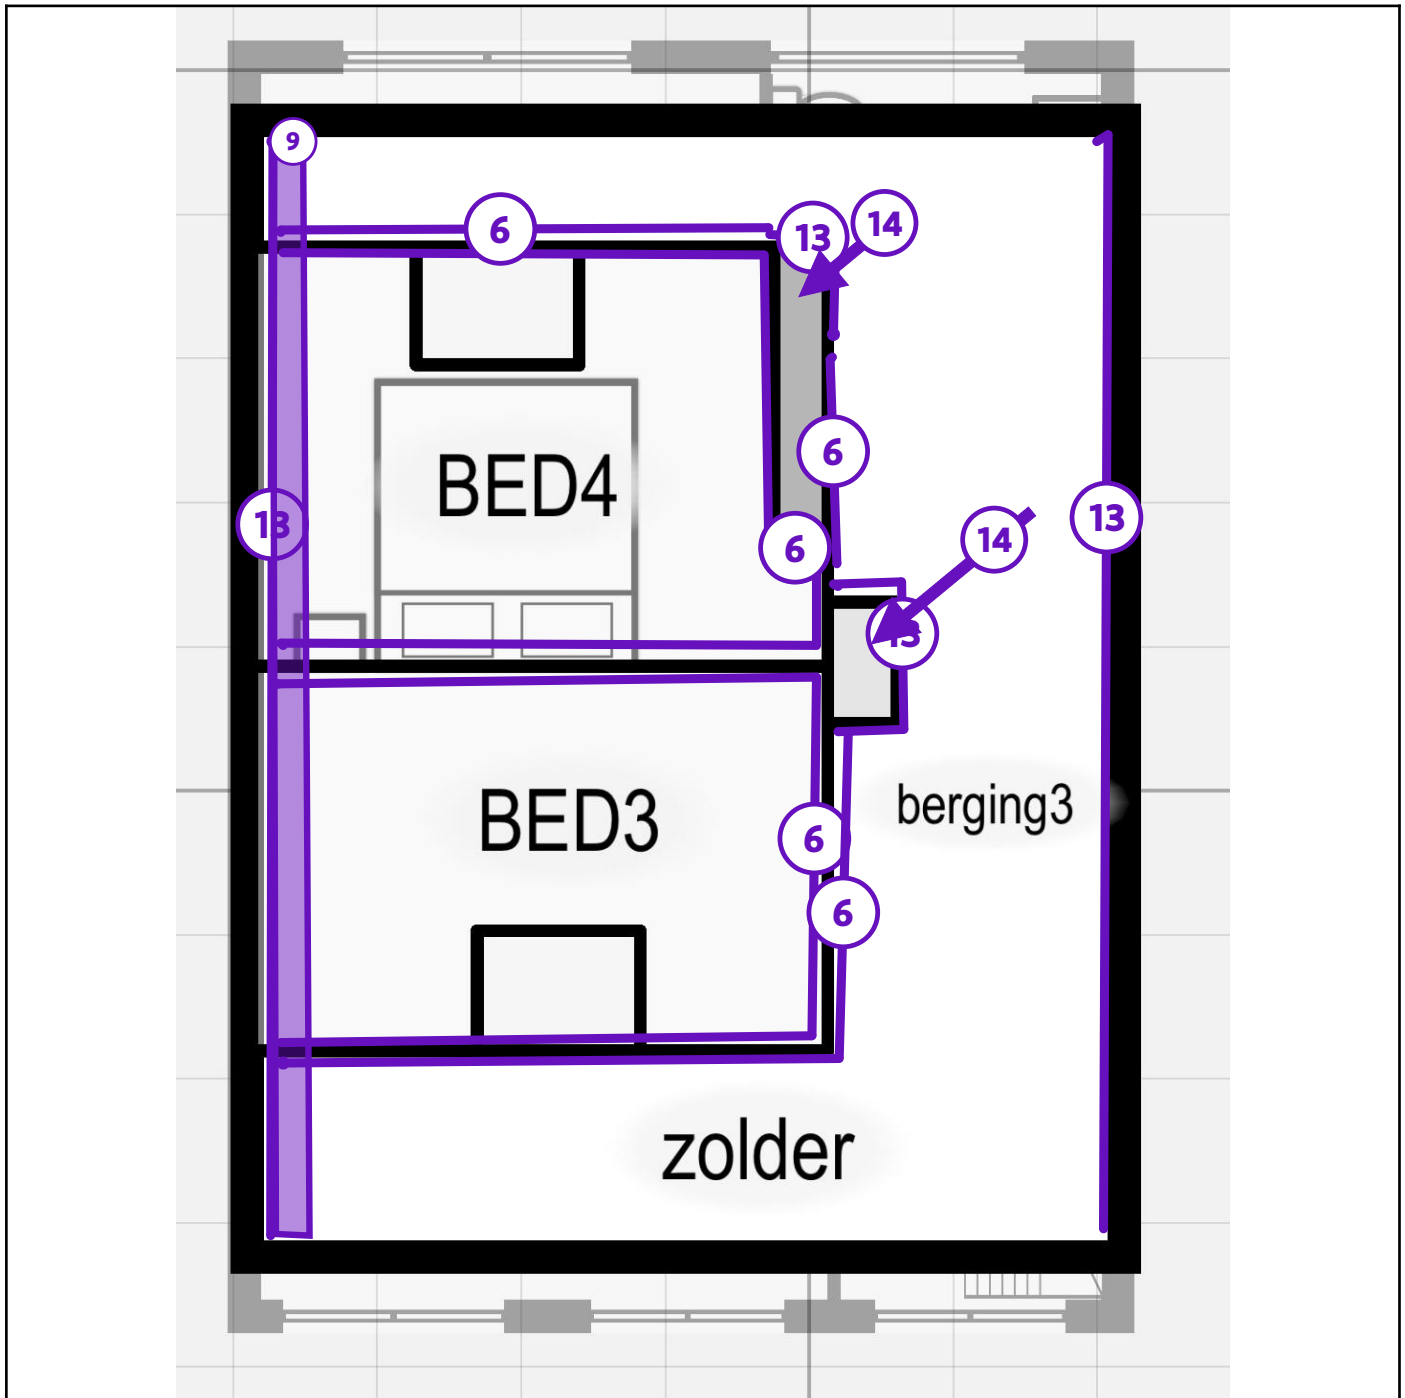
Plan 1.14: Zolder muren

Beschrijving	Type	Actie
6. Valse wanden in de zolderruimte	Advies	-
9. Holle ruimte met mogelijks nutsvoorzieningen in	Advies	-

13. Bakstenen muur	Advies	-
14. Schouwmantels op zolder	Advies	-

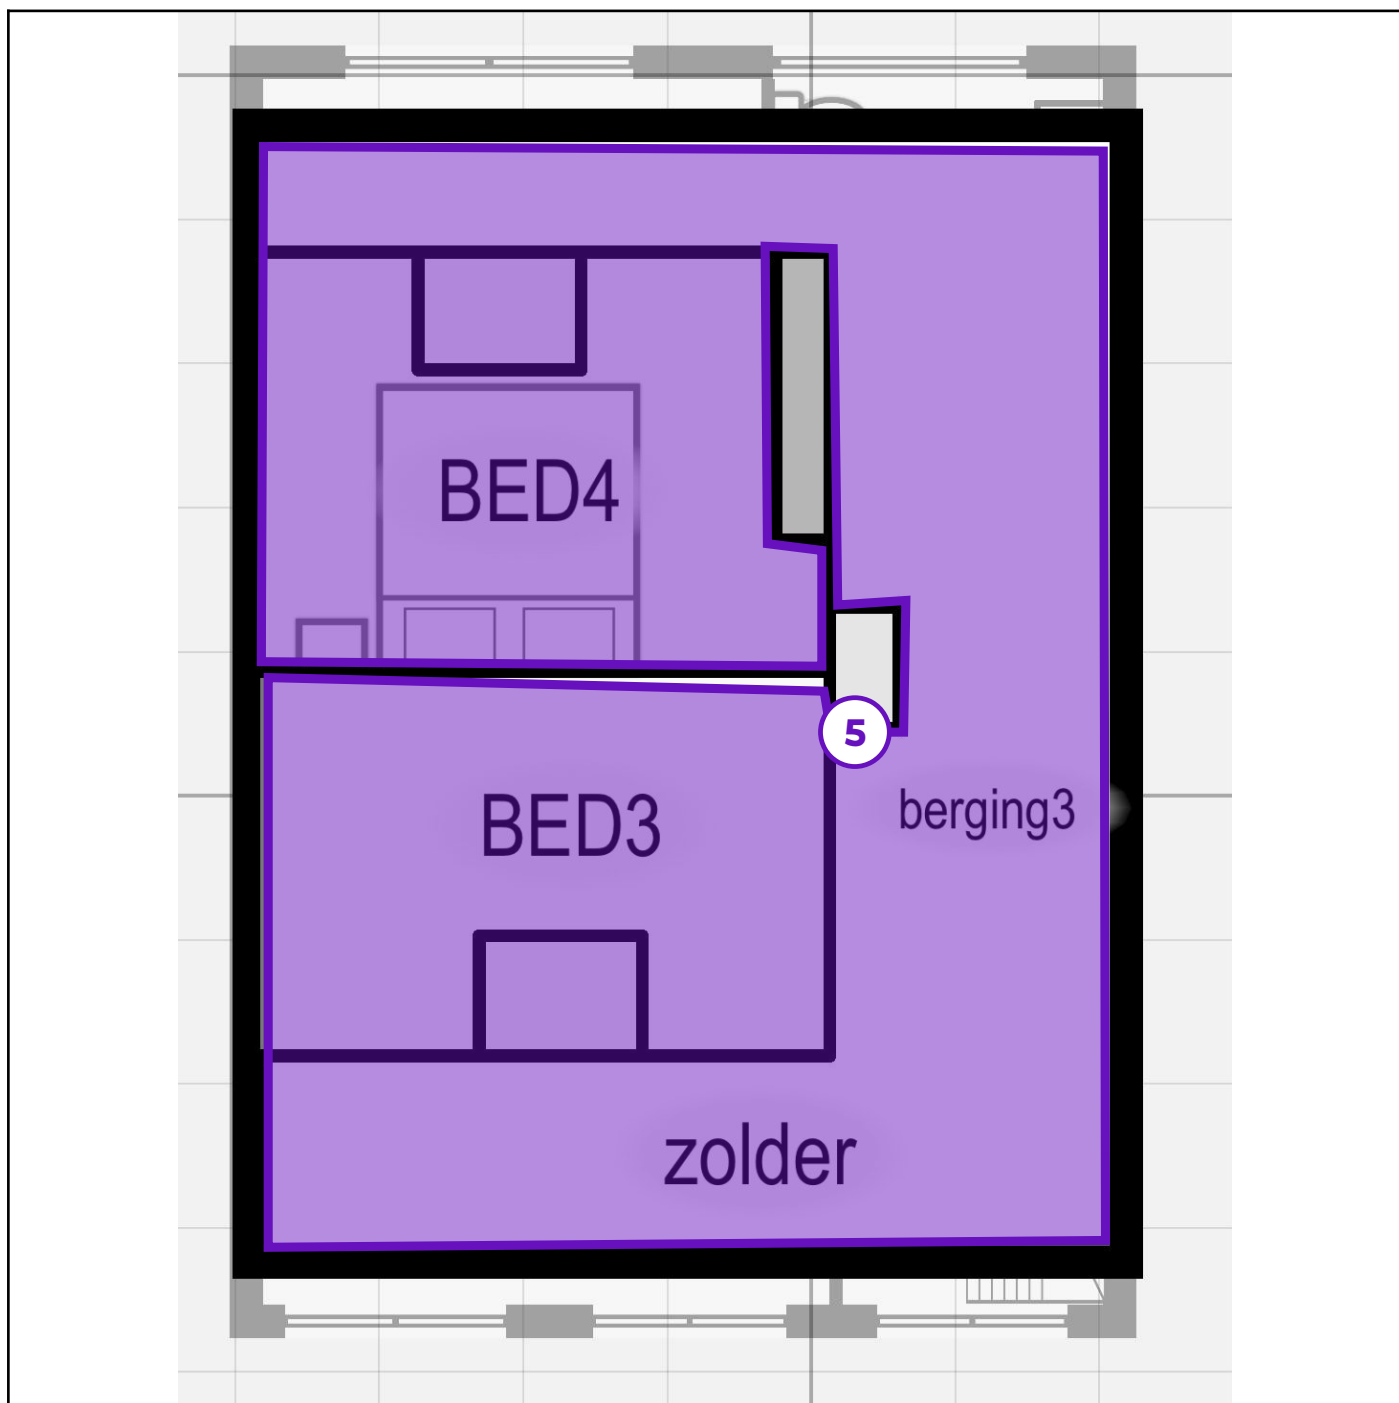
Plan 1.15: Zolder vloeren

Beschrijving	Type	Actie
5. Vinyl op de vloer zolder, 1e verdiep en living	Advies	-

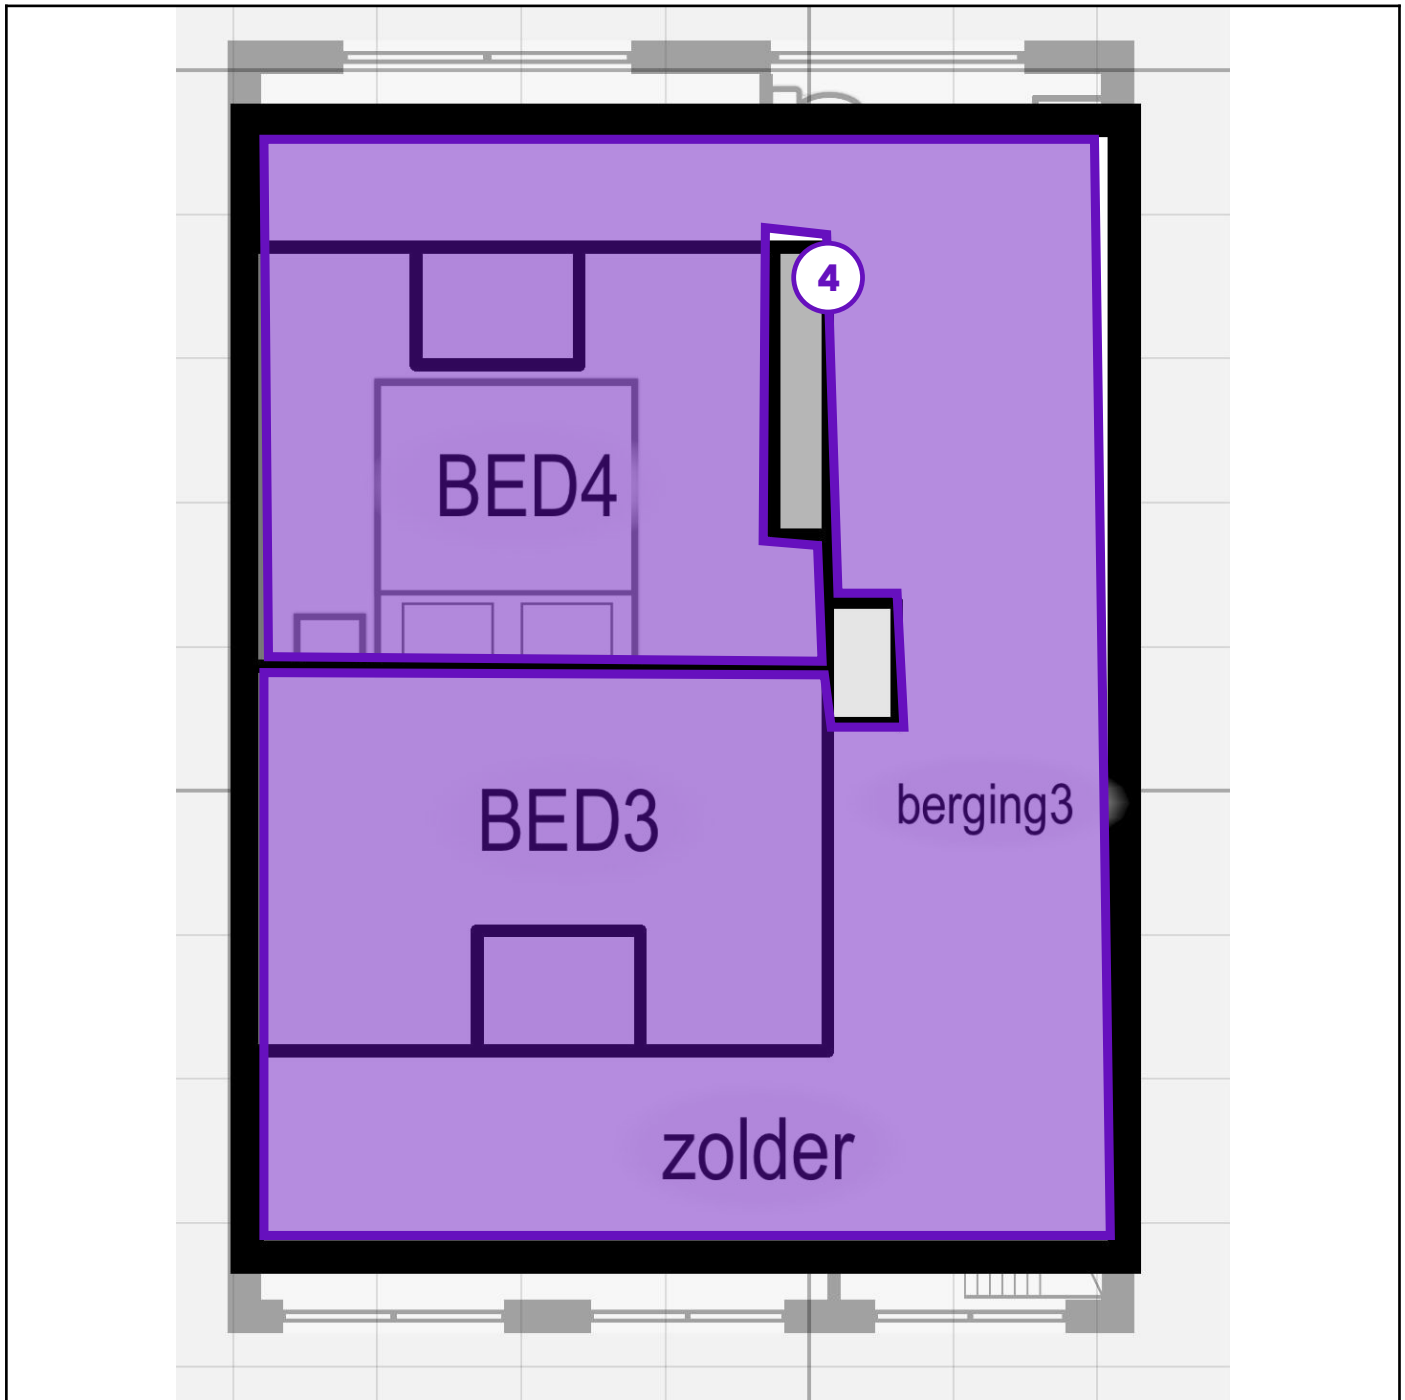
Plan 1.16: Zolder plafonds

Beschrijving	Type	Actie
4. Houten planchetten aan plafond zolderverdieping	Advies	-
